## ► Miljøteknisk sedimentundersøkelse

Småstranda næringsareal

Oppdragsnr.: 52200162 Dokumentnr.: RIM-02 Versjon: J02 Dato: 2023-01-19

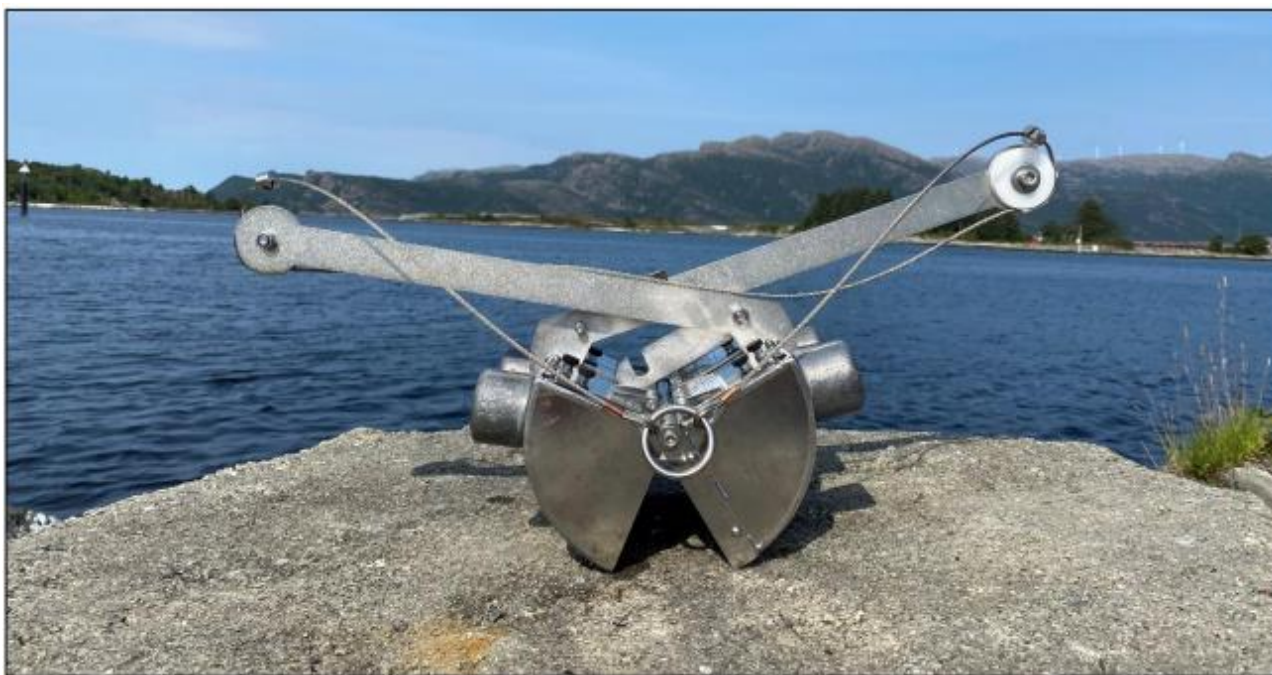
Figur 2: Van Veen grabb 250 m<sup>2</sup>.

Prøvetaking av sediment ble utført iht. Miljødirektoratets veileder M-409: Risikovurdering av forurenset sediment (Miljødirektoratet, 2015a) og M-350: Veileder for håndtering av sediment (Miljødirektoratet, M-350/2015 Håndtering av sedimenter, 2015b). Det ble samlet inn sediment fra fire stikkprøver med Van Veen grabb 250 cm<sup>2</sup> (illustrert i Figur 2). På grunn av sjøbunnens hardhet var det ikke mulig å komme dypere ned enn 5 cm i sedimentene. Dermed representerer resultater sjøbunnstilstanden i de øverste 5 cm. Stikkprøvene ble så samlet til en blandprøve.

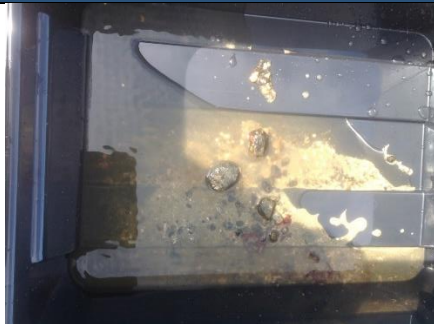
| Stasjon | Stikkprøve | Koordinater<br>(EPSG:25832 ETRS89 /<br>UTM zone 32N) | | Ca.<br>vanddyp<br>(m) | Prøvedyp<br>(cm) | Beskrivelse av<br>prøvematerialet | Bilde |
|---|---|---|---|---|---|---|---|
| <b>Småstranda</b> | Bom | 6885854 | 318188 | 20 | 0 | Tom prøve | |

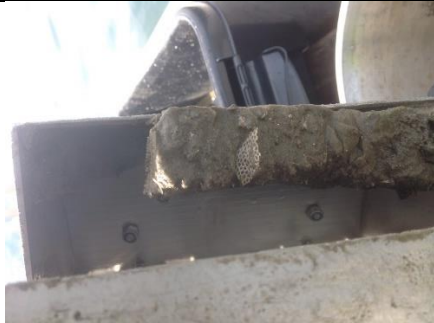
| Stasjon | Stikkprøve | Koordinater<br>(EPSG:25832 ETRS89 /<br>UTM zone 32N) | | Ca.<br>vanddyp<br>(m) | Prøvedyp<br>(cm) | Beskrivelse av<br>prøvematerialet | Bilde |
|---|---|---|---|---|---|---|---|
| | S1-1 | 6886180 | 318132 | 45 | 2 | Brungrå farge på<br>sediment.<br><br>Hydroide<br>observert.<br><br>Ingen lukt. | |

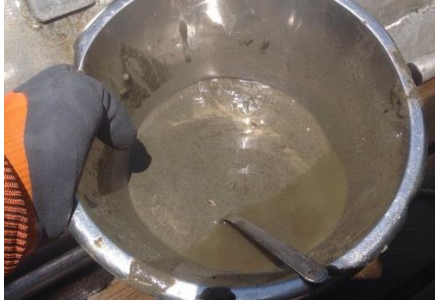
| | S1-2 | 6886364 | 318199 | 40 | 5 | <p>Brungrå farge på sediment.</p> <p>Skjellrester som glitrer.</p> <p>Ingen lukt, ingen biologi.</p> | |

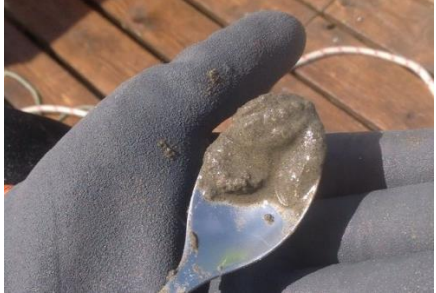
| | S1-3 | 6886535 | 318189 | 40 | 0 | Svært lite materiale. | |

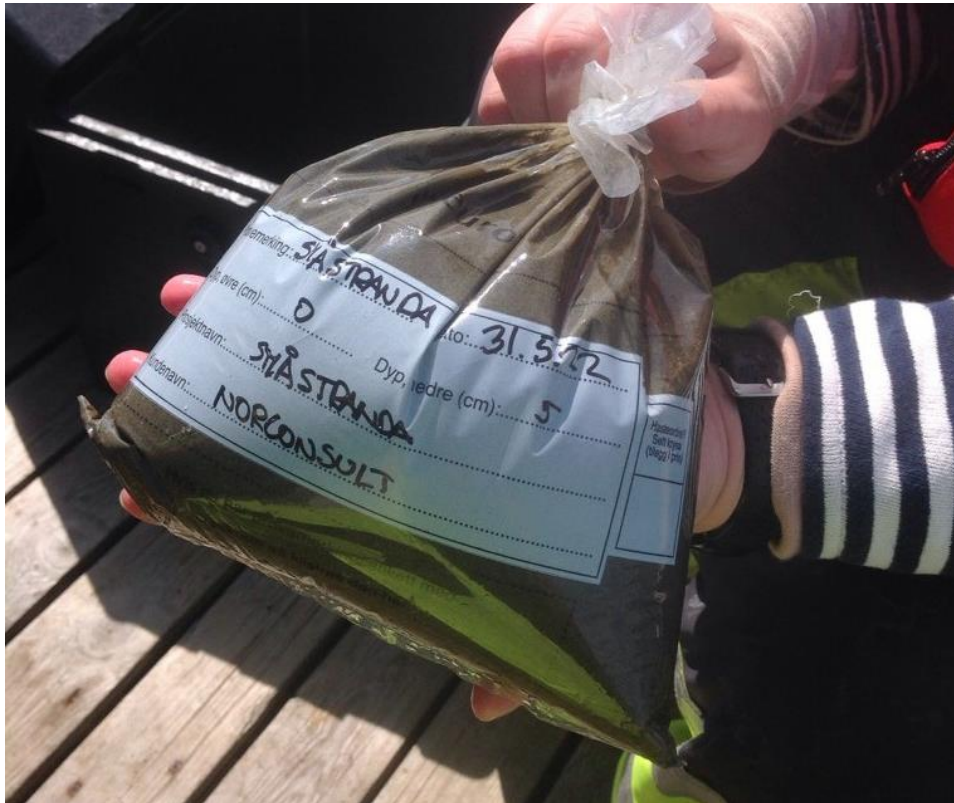
Figur 5: Bilde av blandprøve fra Småstranda sendt inn til analyse.
