Oppdragsgiver: Vanylven Kommune

Oppdragsnr.: 52102582 Dokumentnr.: RIG01-N01

Fra: Norconsult AS/v Marie Drågen Belland

## ► Vurdering av områdestabilitet for Åheim sentrum og Tue-krysset i Vanylven Kommune

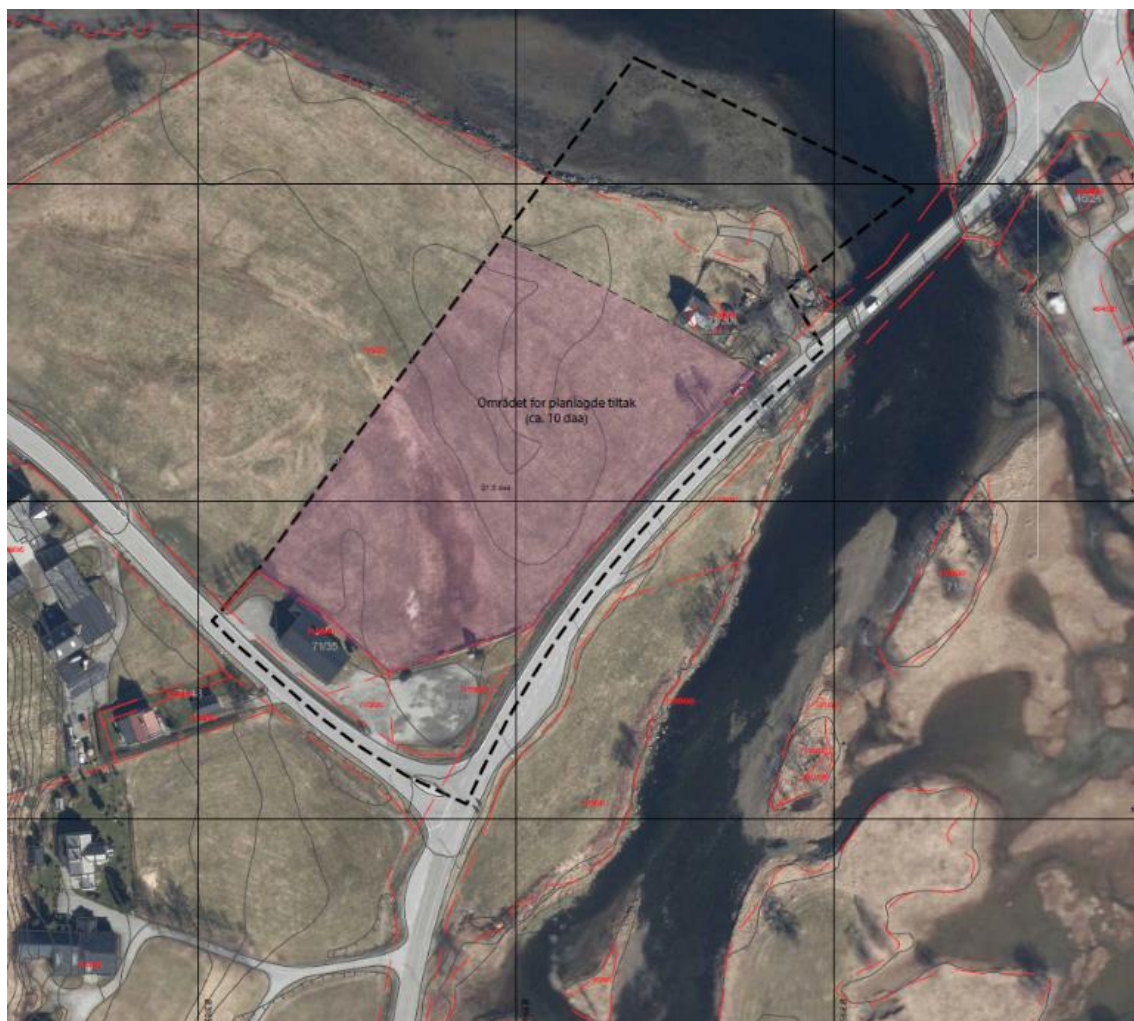
Figur 2 Planavgrensing Tue-Krysset ved varsel om oppstart.

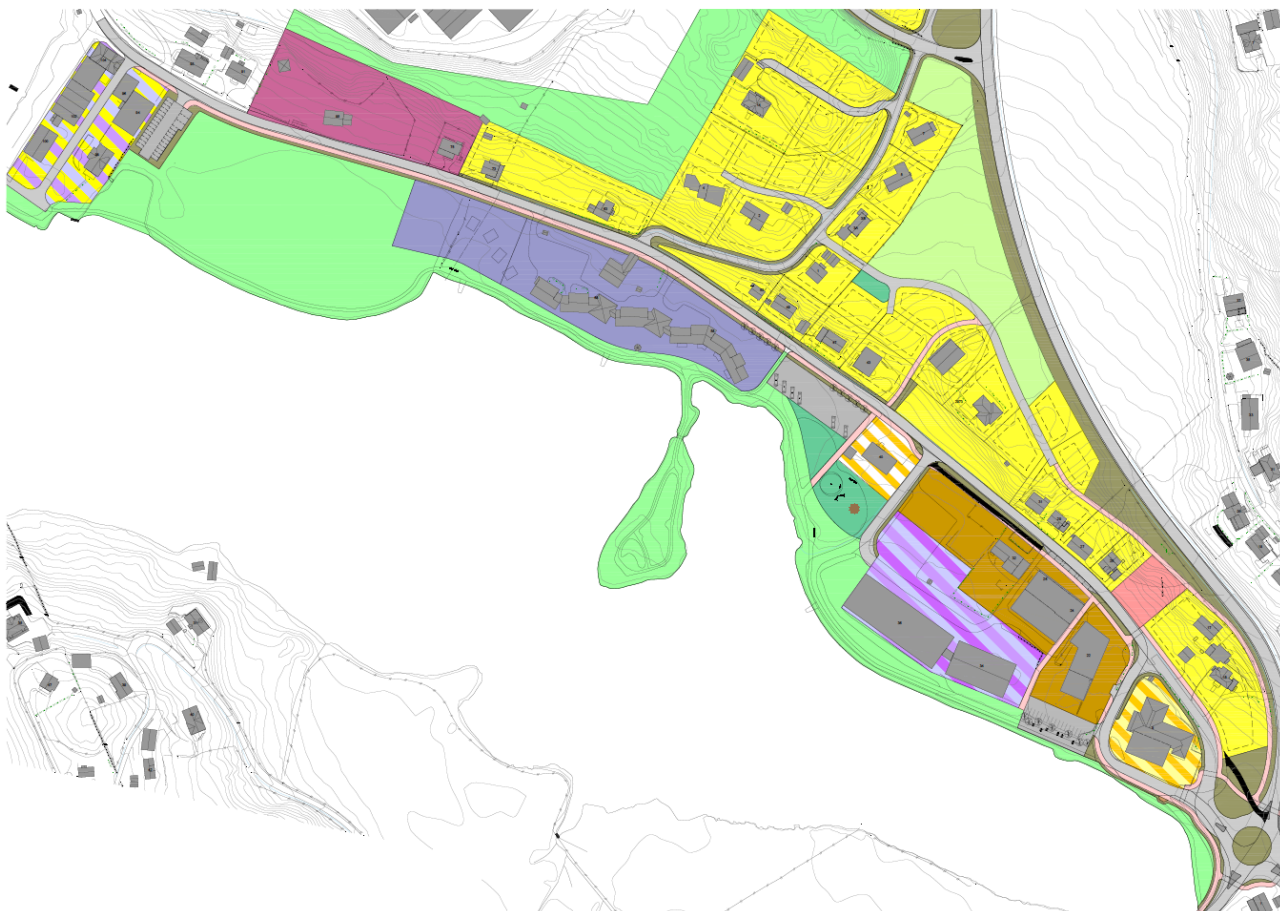
*Figur 3 Plankart Åheim sentrum.*
