Vanylven kommune

► Skredfarevurdering Åheim sentrum

Detaljreguleringsplan

Oppdragsnr.: 52102581 Dokumentnr.: RA-INGGEO-01 Versjon: J01 Dato: 2021-06-25

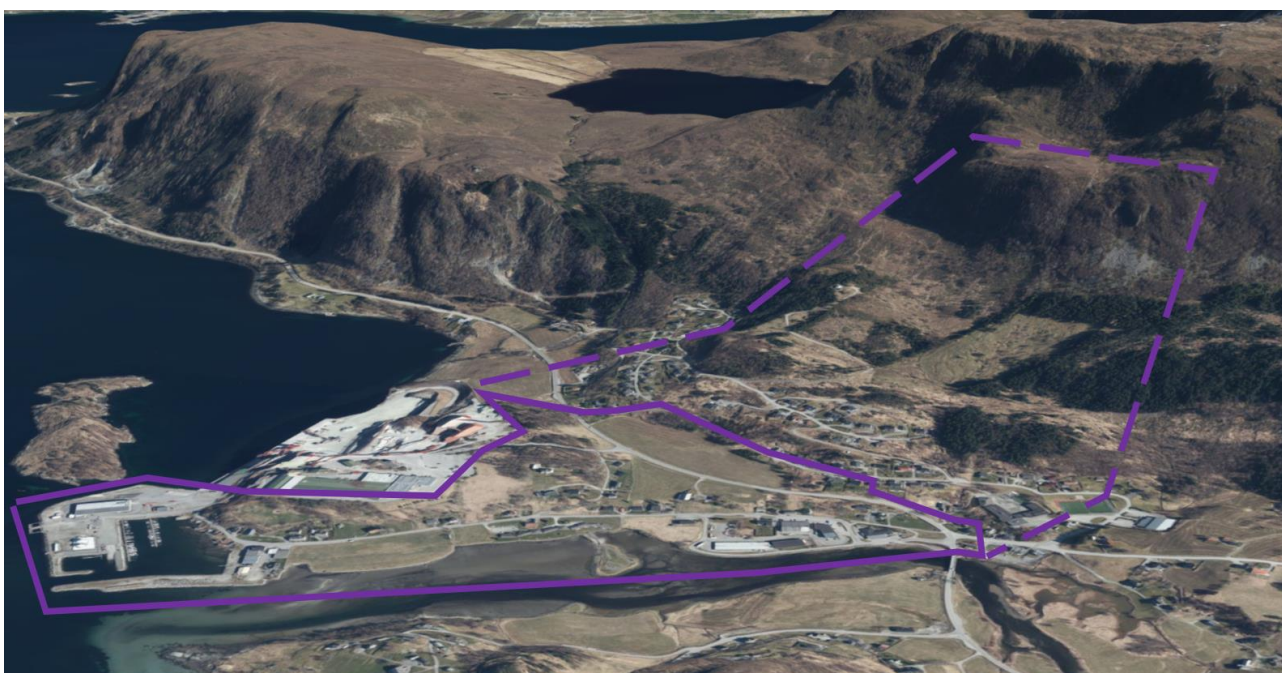
Figur 3: 3D-ortofoto fra norgebilder.no over kartleggingsområdet (lilla linje) og påvirkningsområdet (stiplet lilla linje).

Store deler av kartleggingsområdet og påvirkningsområdet består av industri og boligområder (Figur 3 og Figur 1). Kartleggingsområdet strekker seg fra havnivået og opp til kote 30 (Figur 4). Terrenget i påvirkningsområdet ligger i en vestvendt dalside som stiger østover mot Lyngfjellhola (320 moh.) og Lyngfjellet (ca. 500 moh.).

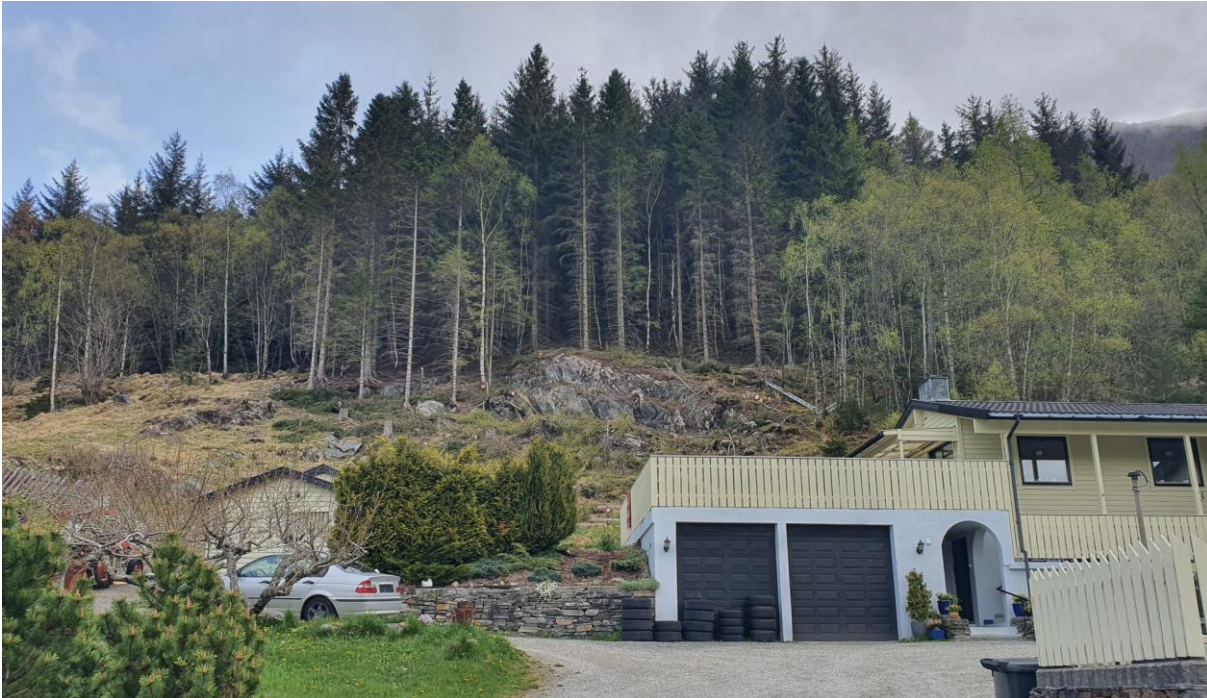
Figur 10: Eksempel fra boligområdet. Fjellblotninger dominerer og det er generelt tynt med løsmasser (tynt humusdekke og/eller morene).

I nedre del av påvirkningsområdet er det observert tynt humusdekke over berggrunnen og stedvis usammenhengende morenedekke (Figur 10). Høyere i terrenget er det soner med mer sammenhengende løsmassedekke (trolig morene), samt innslag av torv og myr hvor terrenget er relativt flatt. Det er stedvis fjellblotninger som stikker opp i terrenget, samt det er observert fjell noen plasser langs bekkeløpene. Dette indikerer at løsmassedekket er generelt tynt (Figur 11). I øvre del av påvirkningsområdet er det observert sammenhengende steinsprangur med stor mektighet som kan knyttet til en bratt fjellside (Figur 14).

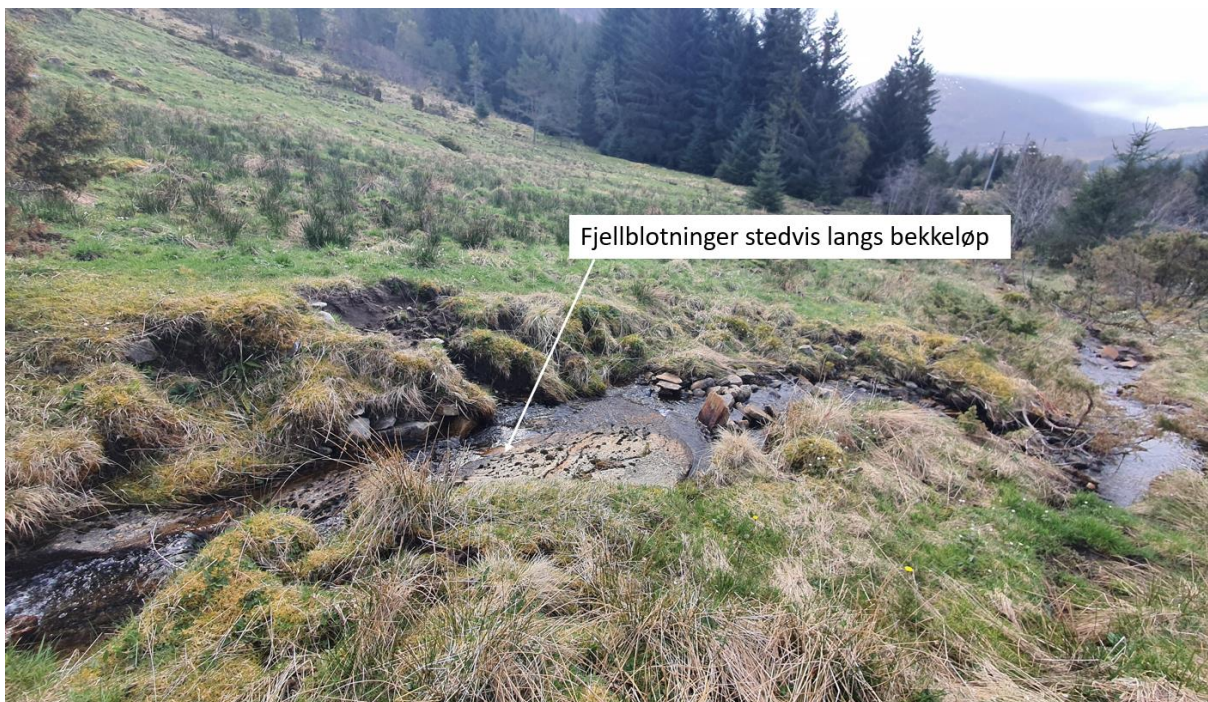
Figur 11: Foto av bekkeløp ved kote 82. Det er stedvis observert fjellblotninger langs bekkeløp.

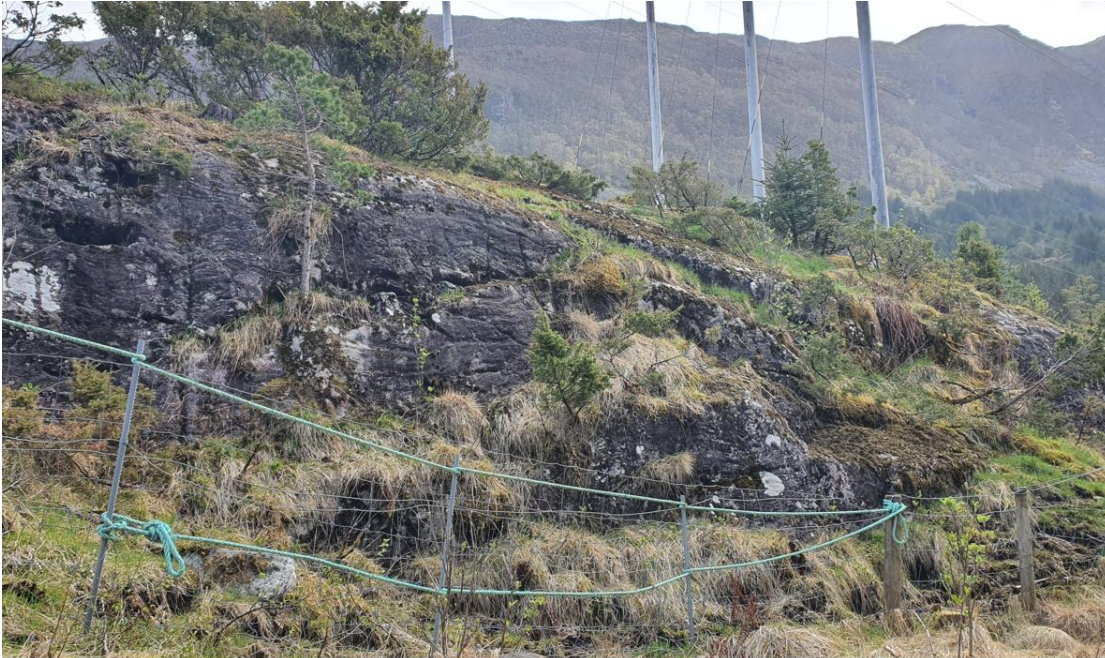
Figur 12: Eksempel på fjellblotning innenfor påvirkningsområdet. Foto fra kote 80.

Observerte fjellblotninger i området er generelt lite oppsprukket og har glattpolerte overflater (Figur 12). Derimot er det også observert langs eksisterende boligområdet mer skifrig og oppknyttede fjellblotninger (Figur 13). Bergarten kan klassifiseres som mylonittisk, båndet gneiss av granittisk sammensetning, som stemmer overens med regionale berggrunnskartet fra NGU.

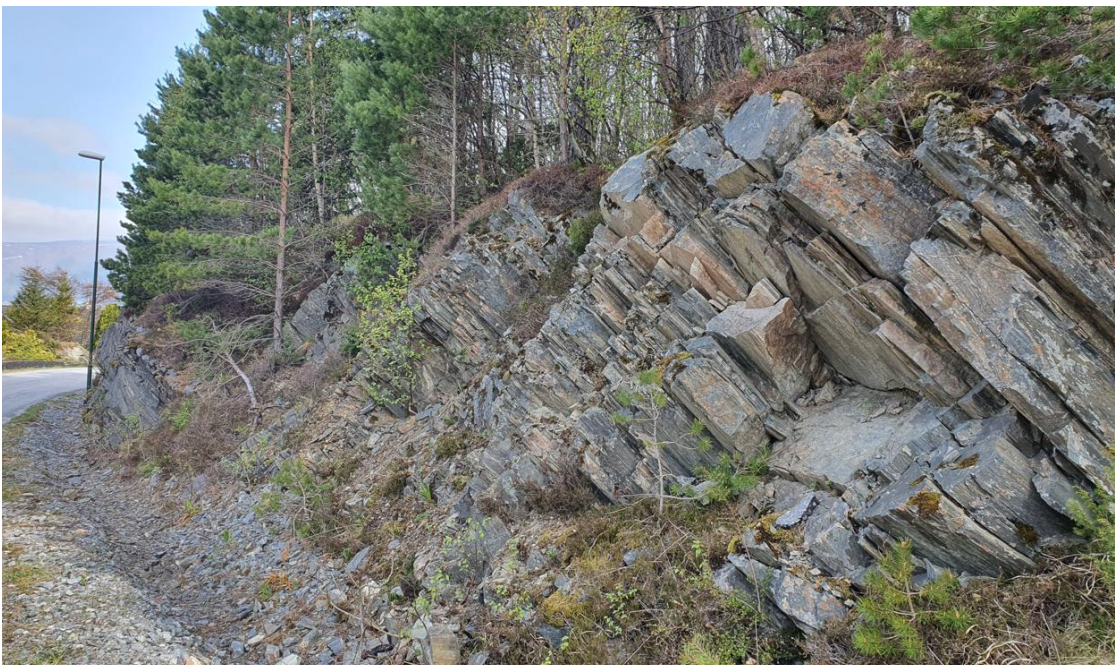
Figur 13: Eksempel på fjellblotning ved boligområdet. Bergarten kan klassifiseres som mylonittisk, båndet gneiss av granittisk sammensetning.

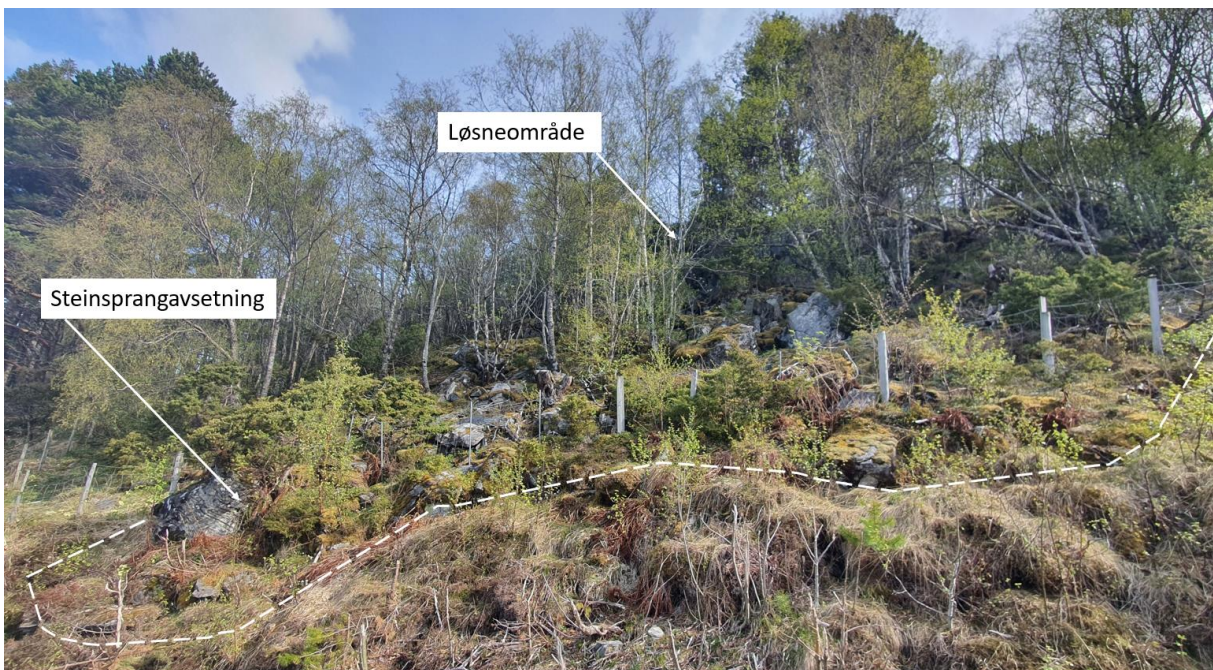
Figur 15: Observerert mindre steinsprangavsetning ved kote 75, rett ovenfor eksisterende boligområde ved

Det er ved noen lokaliteter observert spor etter tidligere skredaktivitet. Som nevnt er det en steinsprangsur som strekker seg parallelt med fjellsiden i øvre del av påvirkningsområdet (Figur 9, Figur 14). Det er også observert en liten steinsprangavsetning rett sør for Røvehammaren ved kote 75 som er tilknyttet en liten lokal skrent (Figur 9, Figur 15). Høydemodellen indikerer langs det ene bekkeløpet en svak antydning til vifteform og levee (Figur 9), men det var ikke noen tydelig skredavsetning å se under feltarbeidet.

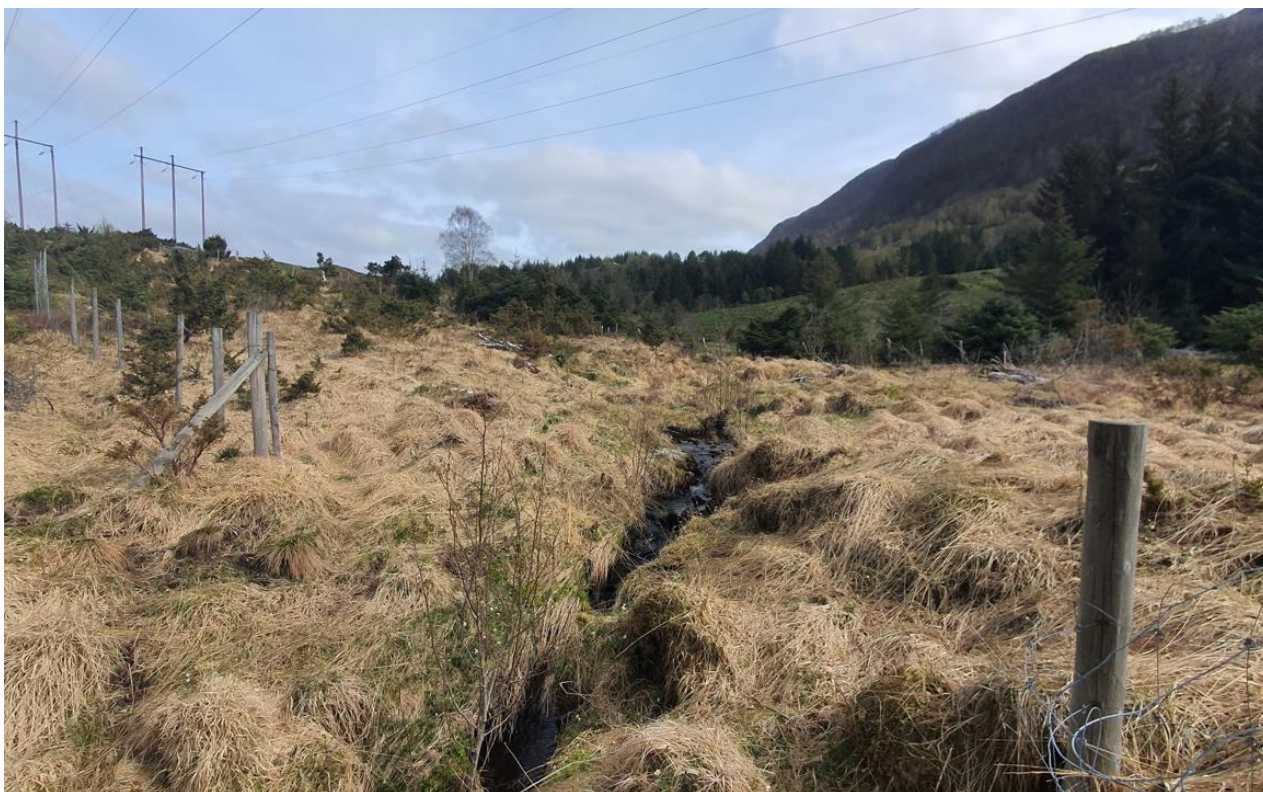
Figur 16: Deler av vannet dreneres fra kote 70 - 80 mot «Kattagrova».

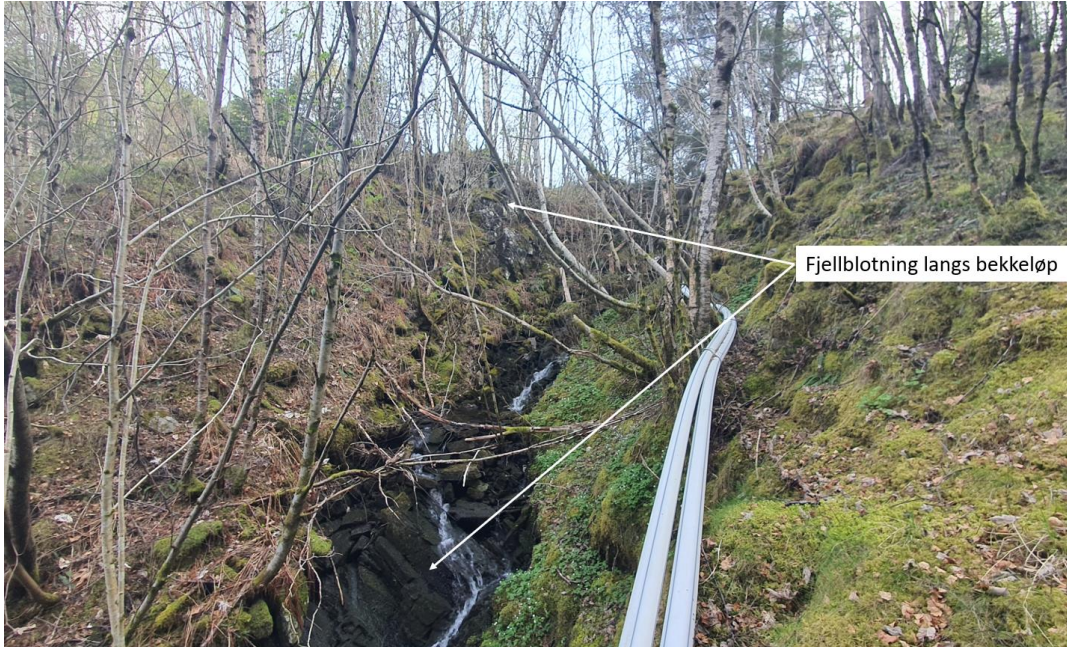
Figur 17: Foto fra bekkeløpet «Kattagrova» fra kote 65.

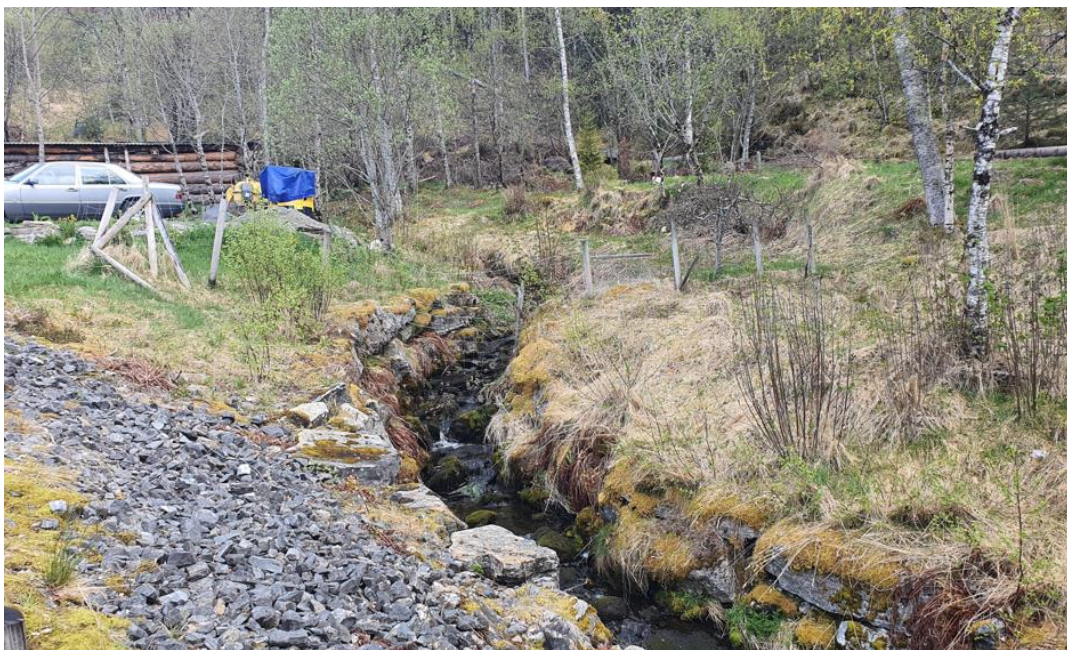
Figur 18: Bekkeløpet «Kattagrova» er modifisert gjennom boligområdet.

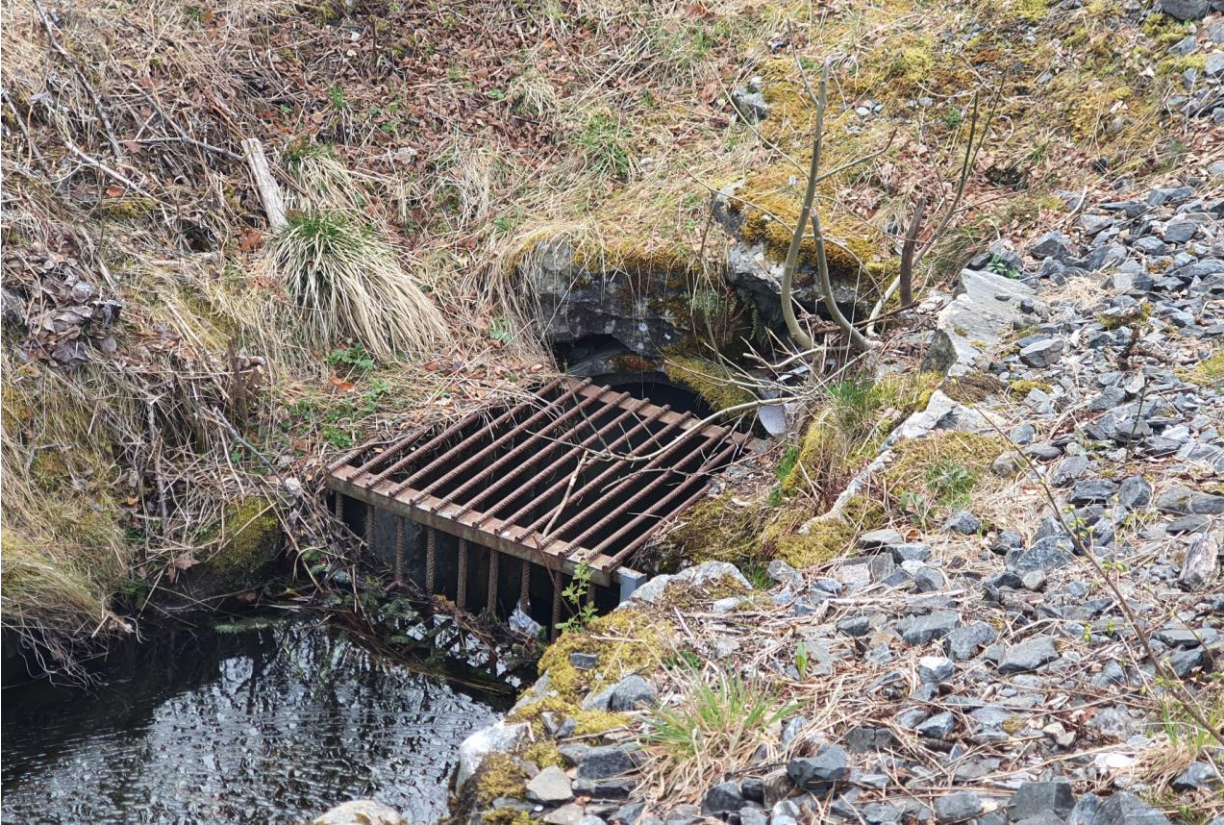
Figur 19: Observert stikkrenne/rist tilknyttet «Kattagrova».

Det er observert et aktivt bekkeløp som dreneres fra Lyngfjellshola og Lyngfjellet. Dette bekkeløpet sprer seg i to bekkeløp nedover dalsiden (Figur 9, Figur 14). Mellom kote 70 og 80 flater terrenget ut (mindre enn 5 grader) og deler av vannet dreneres mot «Kattagrova» (Figur 16), som følger et naturlig søkk / forsenkning i terrenget. Fra kote 70 og ned mot boligområdet renner bekkeløpet «Kattagrova» hovedsakelig på fjell, men det er stedvis også noe blokkrikt materiale (Figur 17). Bekkeløpet er modifisert med blokker som er stablet langs sidekantene til bekkeløpet gjennom selve boligområdet (Figur 18). Det er etablert stikkrenne for å lede vannet (Figur 19).
