Vanylven kommune

# ► Skredfarevurdering, Småstranda Næringsareal

Oppdragsnr.: 52200162 Dokumentnr.: RA-INGGEO-01 Versjon: J01 Dato: 2022-04-25

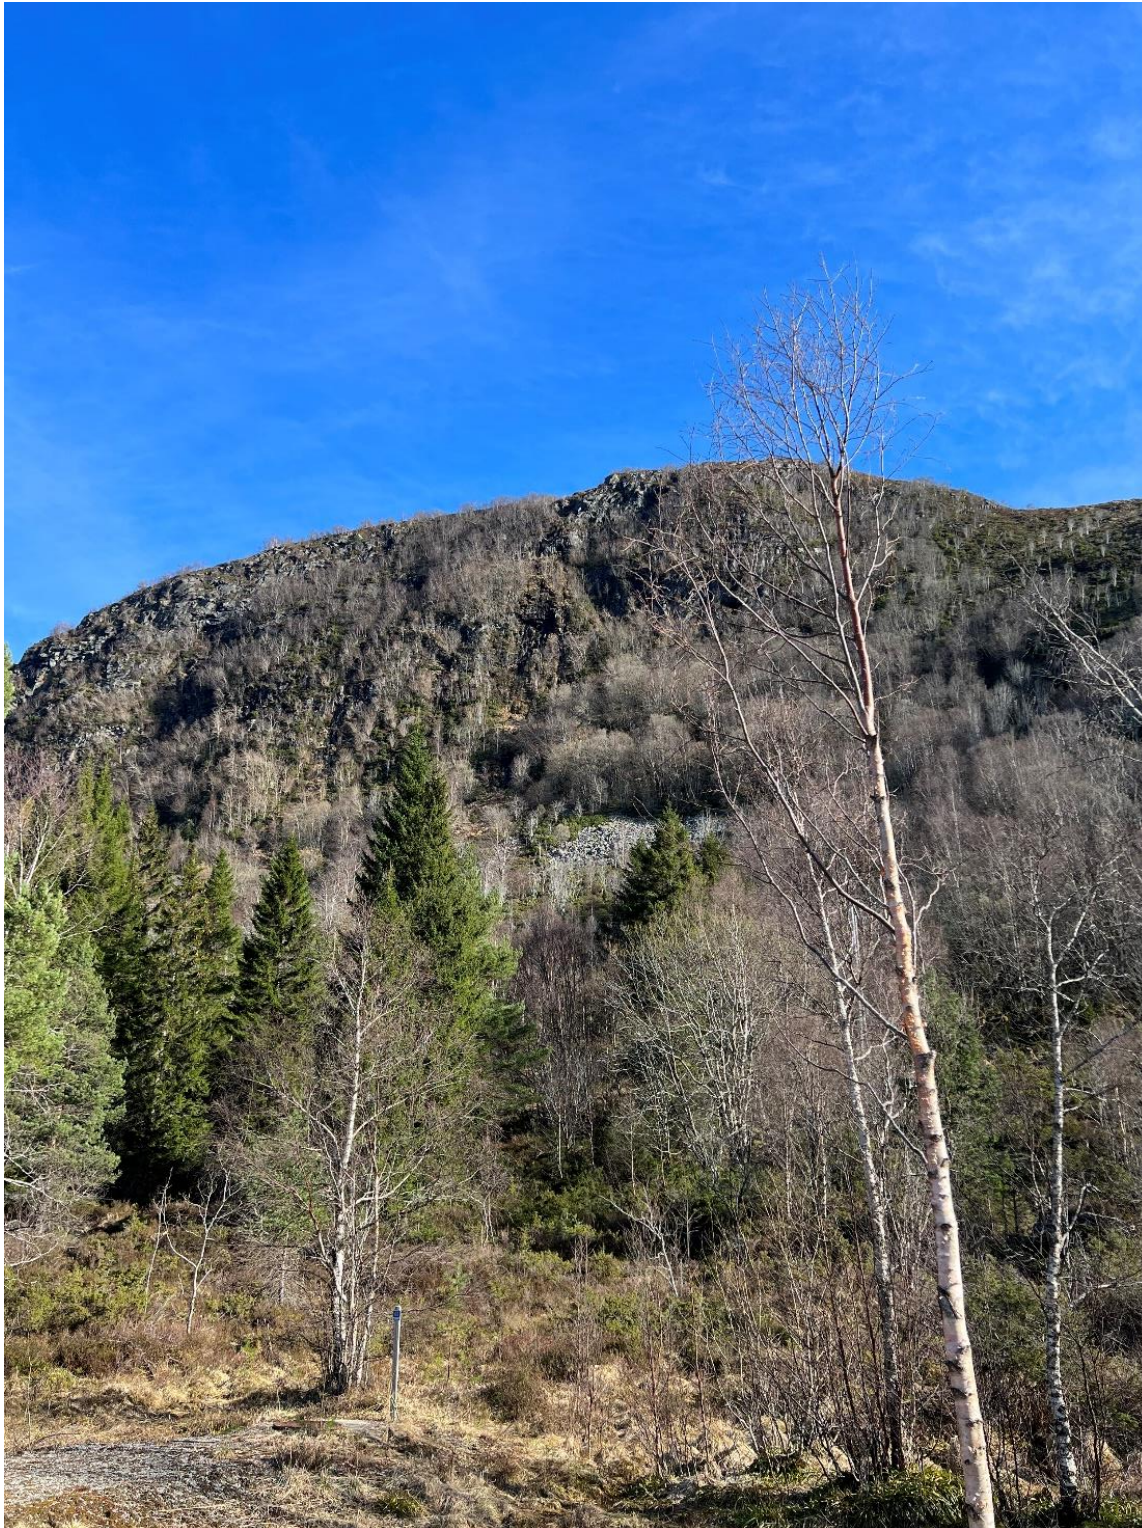
I sørlig del av området ble det observert god avstand mellom ur og kartleggingsområdet. Det ble ikke observert tidligere steinsprangblokker som har nådd ned til området mot veien. Det står tynn løvskog i fjellsiden, og det er ikke observert spor etter skredaktivitet annet enn steinsprang (Figur 12).

*Figur 12. Sørlig del av området. Uren er synlig i overgangen mellom bratt terreng og utflatning mot fjorden. Det står tynn løvskog i fjellsiden.*

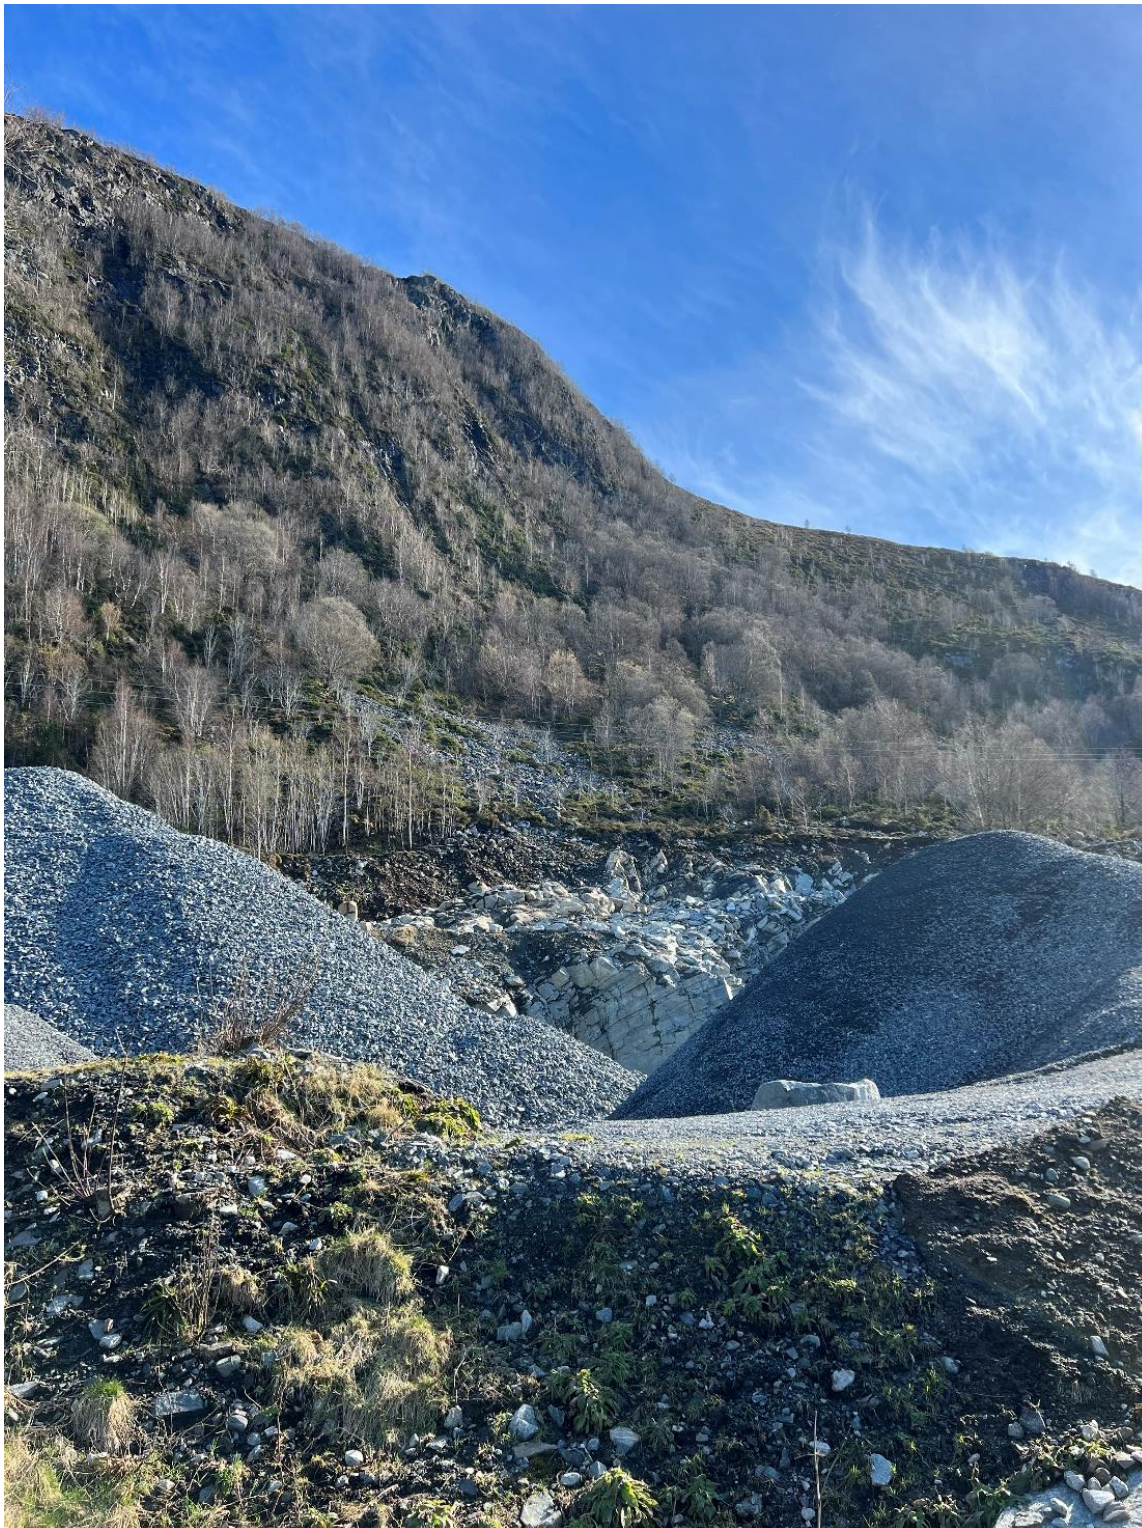
Ovenfor steinbruddet er det i sørlig del observert ur helt ned til øvre del av steinbruddet (Figur 13). Flere skrentpartier som er potensielle løснеområder for steinsprang er observert, men det er ikke observert spor etter andre skredtyper.

Figur 13. I sørlig del av steinbruddet går uren helt ned til øvre del av bruddet.

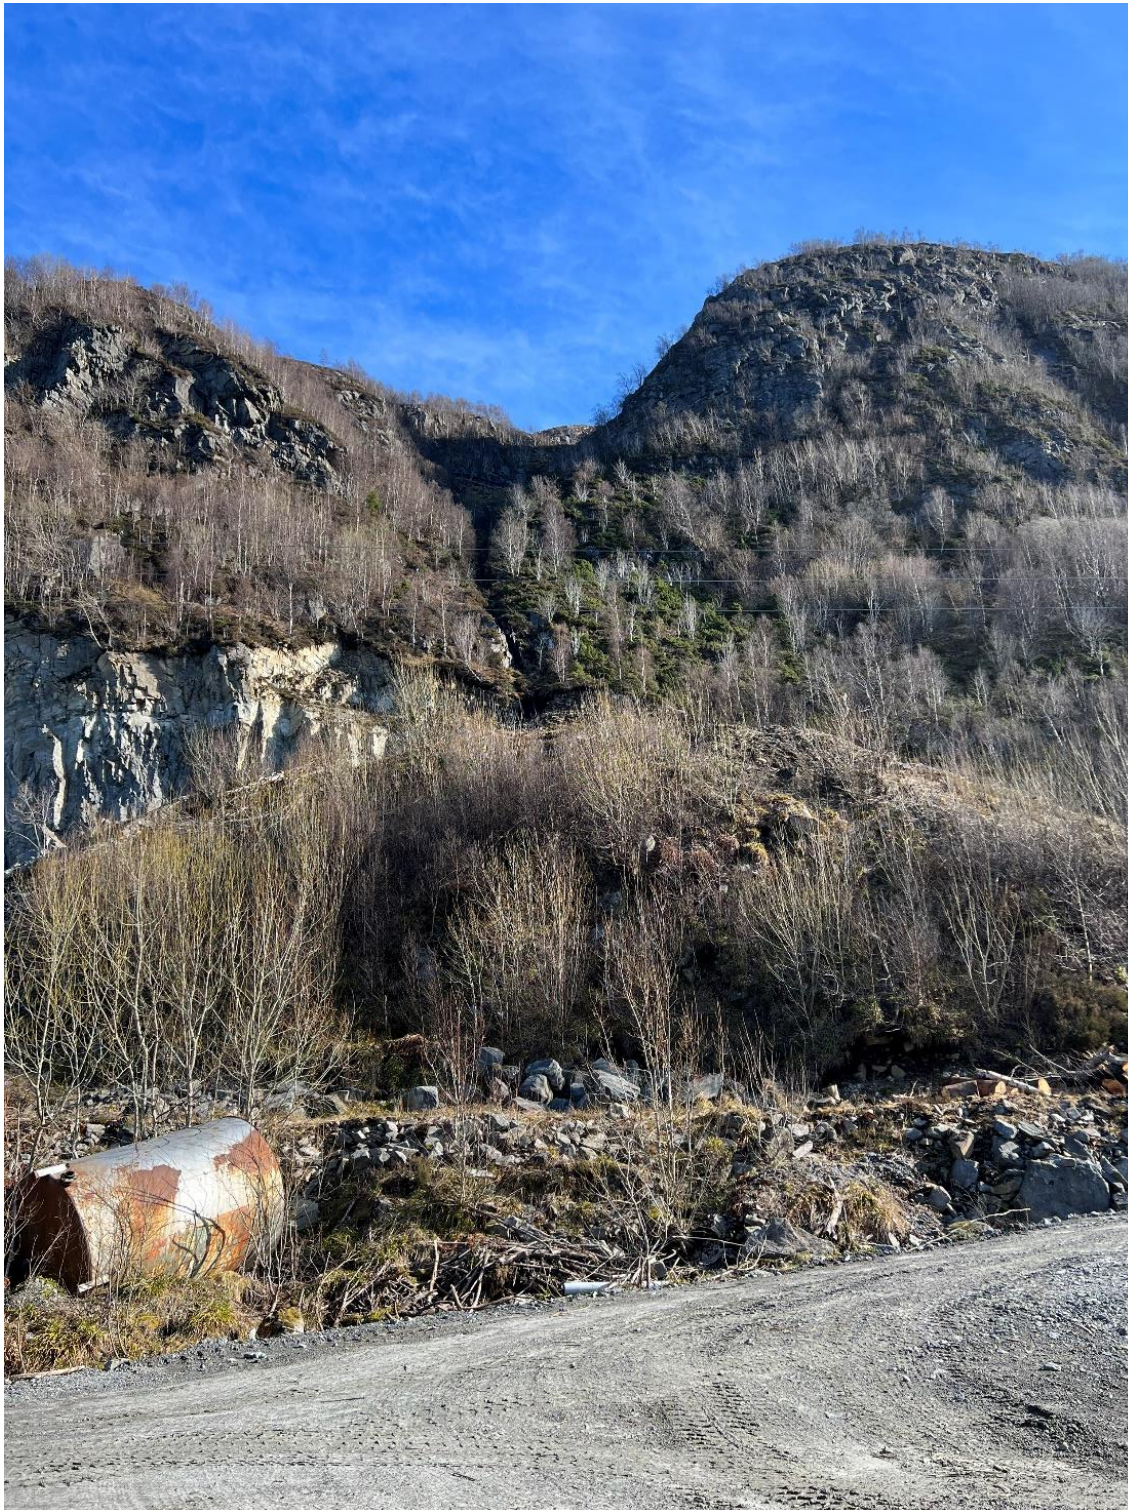
Midt i steinbruddet kommer et bekkeløp ned fra en renneformasjon og inn i steinbruddet (Figur 14). Bekkeløpet går på bart fjell i nedre del av løpet (Figur 15). Det er vegetasjon langsmed løpet, og ikke spor etter nylig massetransport.

Figur 14. Renneformasjonen som kommer ned midt i steinbruddet.

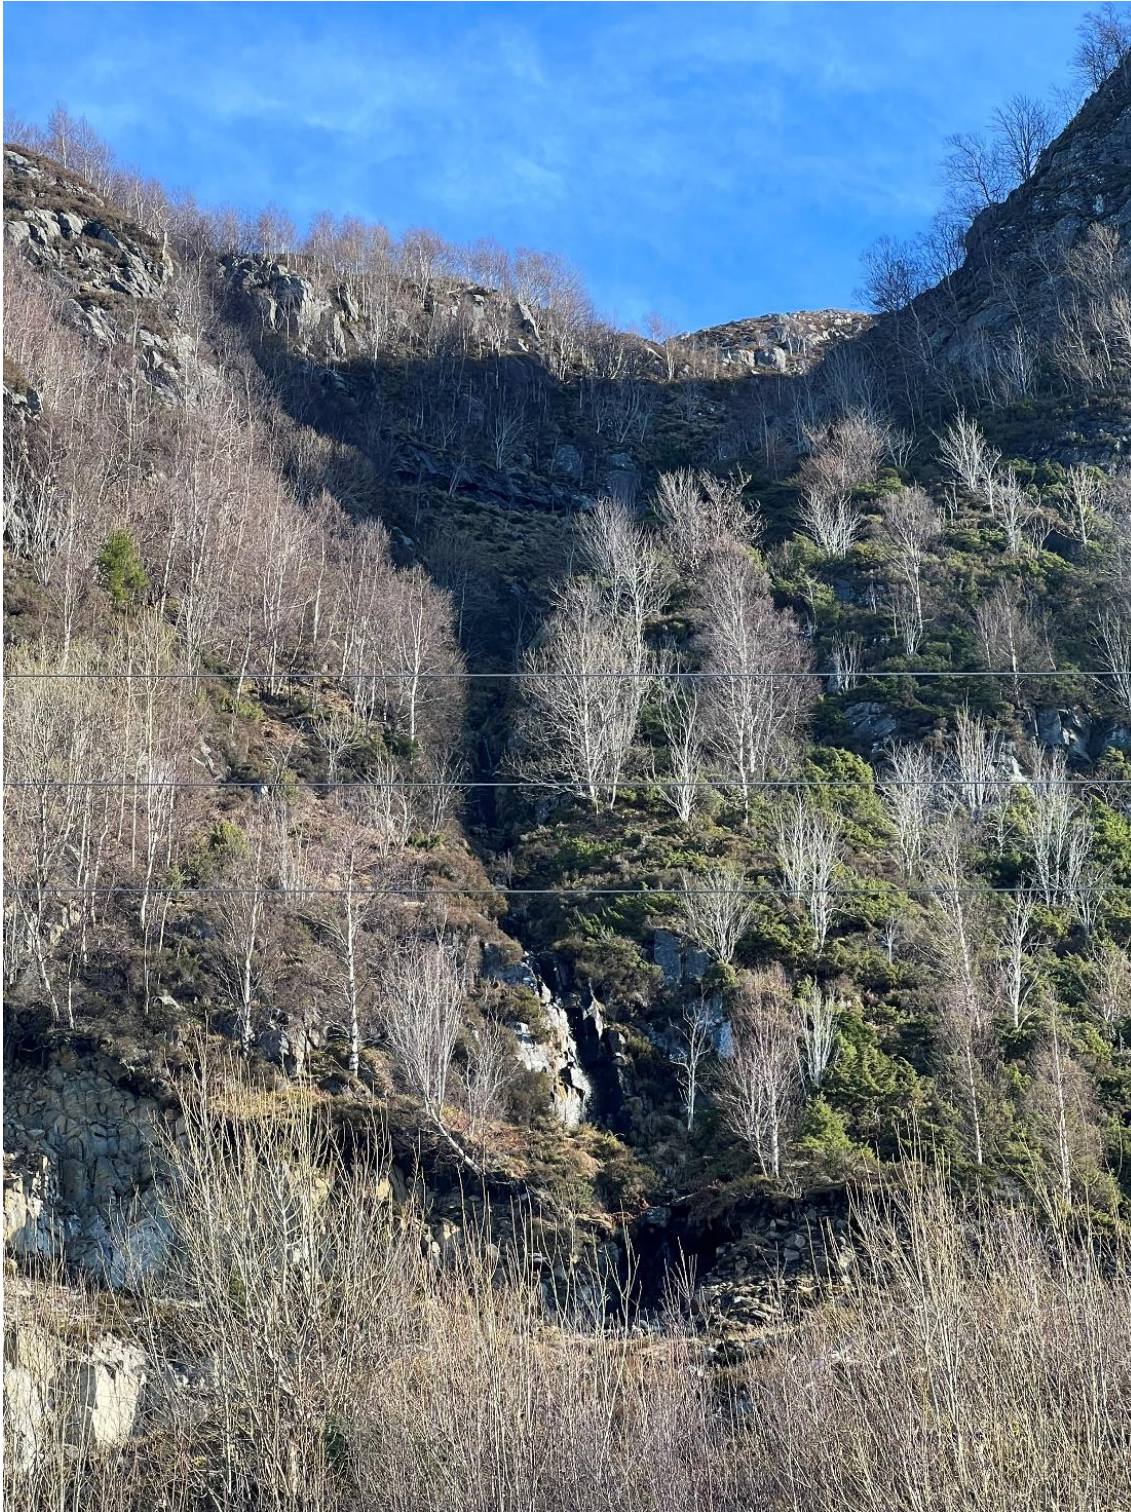
Figur 15. Det er hovedsakelig bart fjell i nedre del av renneformasjonen.

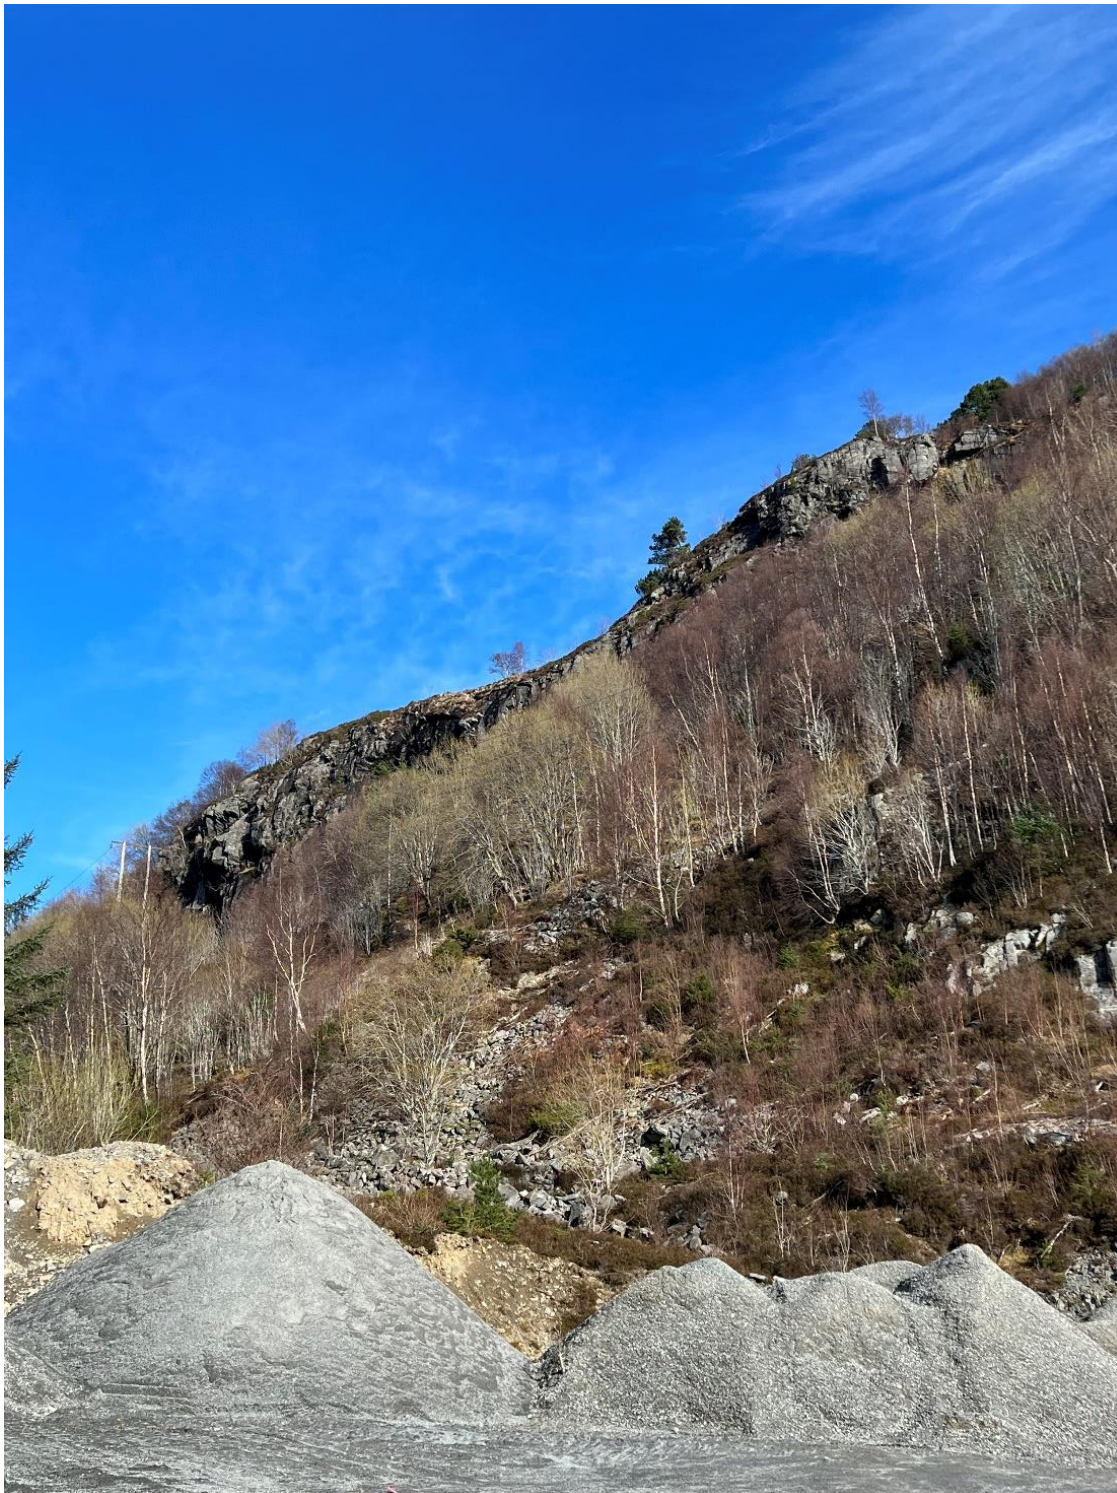
Nord for steinbruddet er det observert skrenter med stedvis overheng, og flere dels avløste blokker (Figur 16). Uren nedenfor er grov, og øvre del bærer preg av relativt hyppige utfall (Figur 17). Mot veien står det tette granskogfelt, med noen eldre steinsprangblokker imellom. Det står tett skog også nedenfor veien.

Figur 16. Skrentpartier nord for steinbruddet.

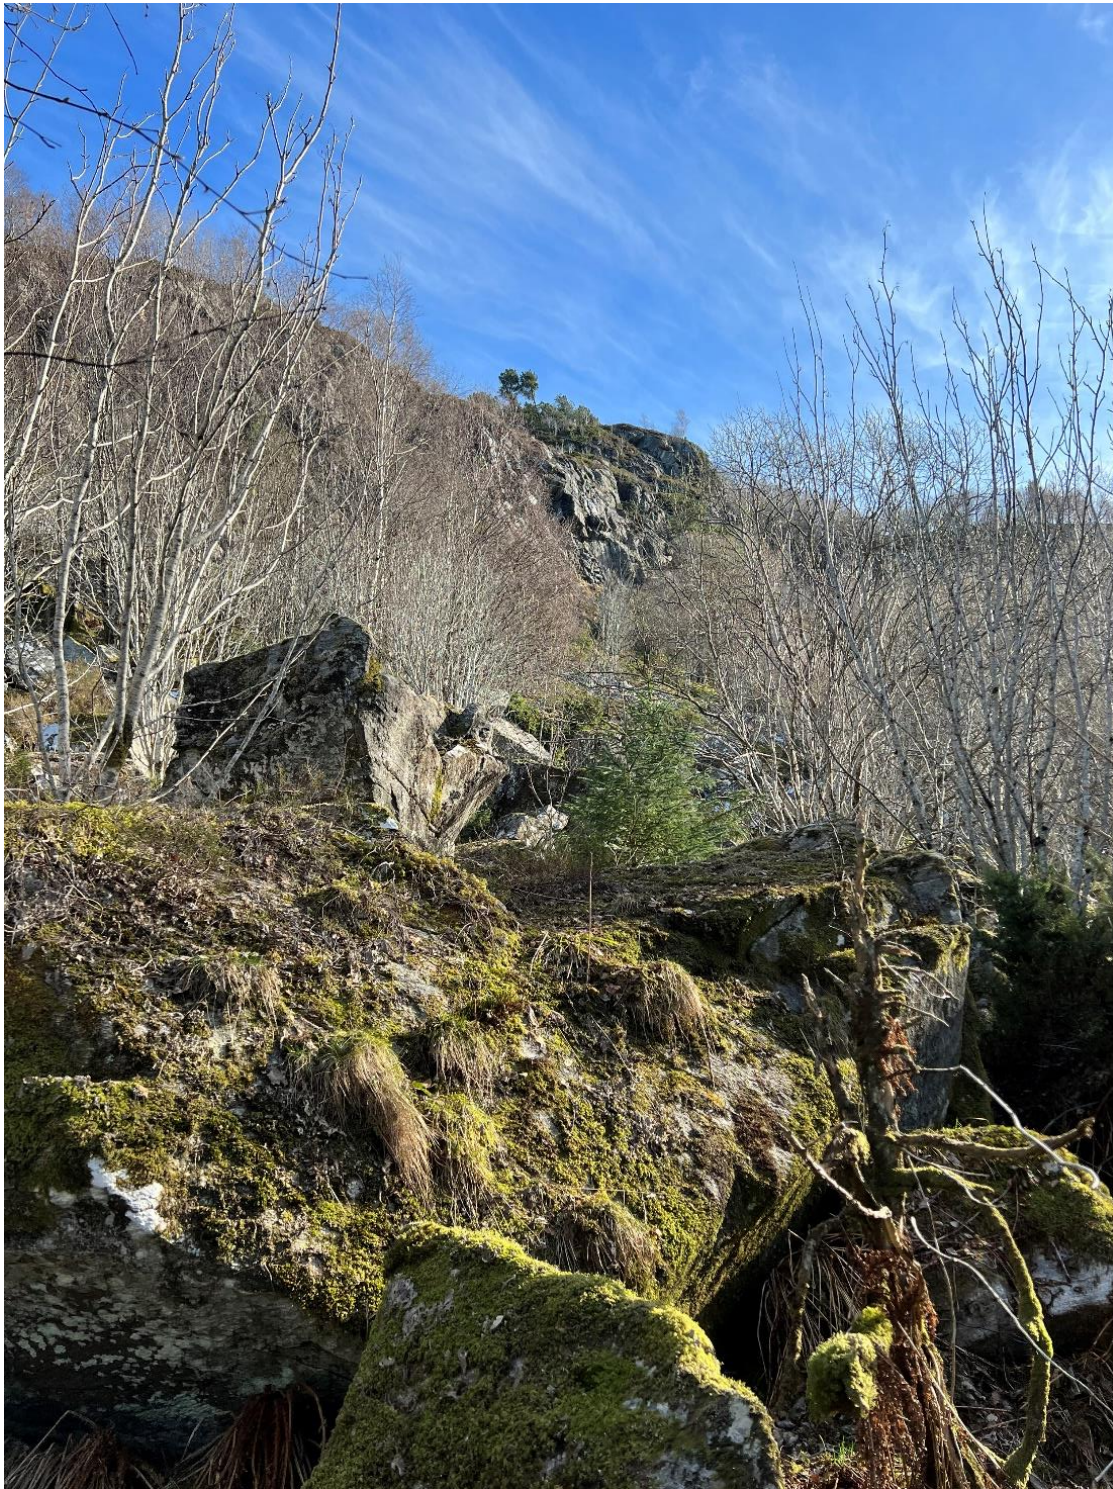
Figur 17. Grov ur nord for steinbruddet. Tett vegetert i nedre del ovenfor veien.

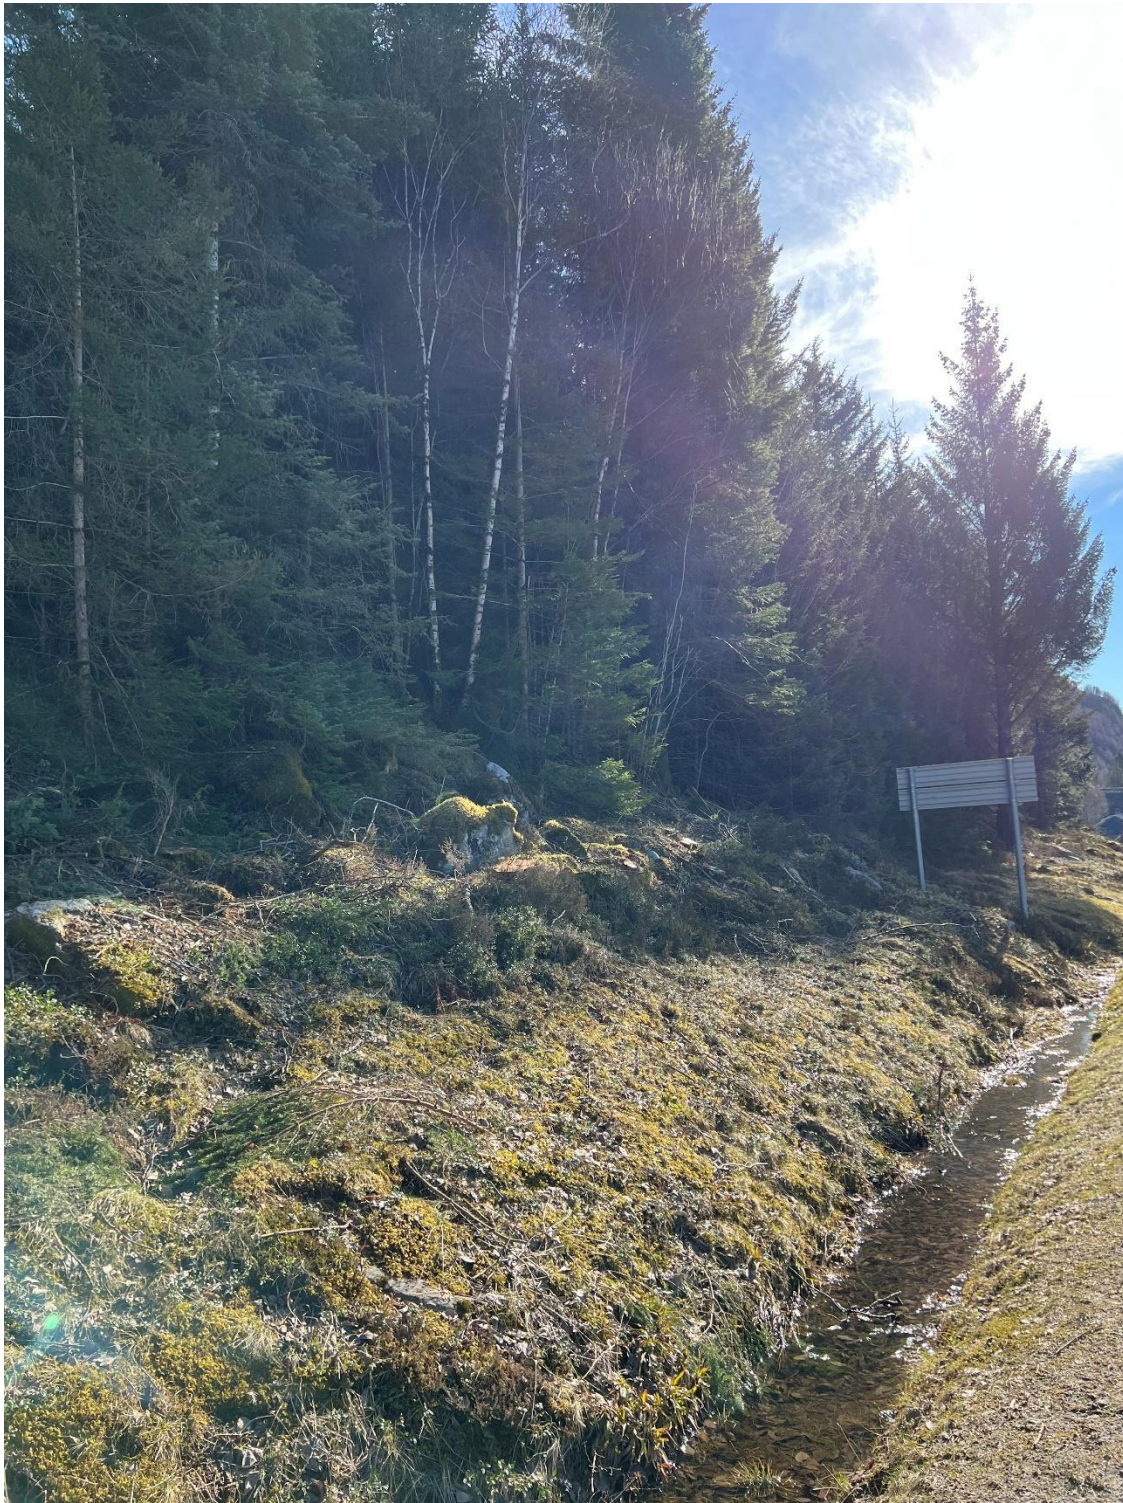
Mot den nordligste delen av det kartlagte området er det større avstand mellom brattpartier og kartleggingsområdet, og det ble ikke observert blokker fra tidligere steinsprang eller andre skredavsetninger. Ovenfor veien er det flere partier med tette granfelt (Figur 18).

Figur 18. Det er flere partier med tett granskog ovenfor veien.
