# B-undersøkelse for lokalitet Syvdsnesstranda

NS 9410:2016

På oppdrag fra Gadus Holding AS har Åkerblå utført en B-undersøkelse i forbindelse med utredning av ny lokalitet ved Syvdsnesstranda.

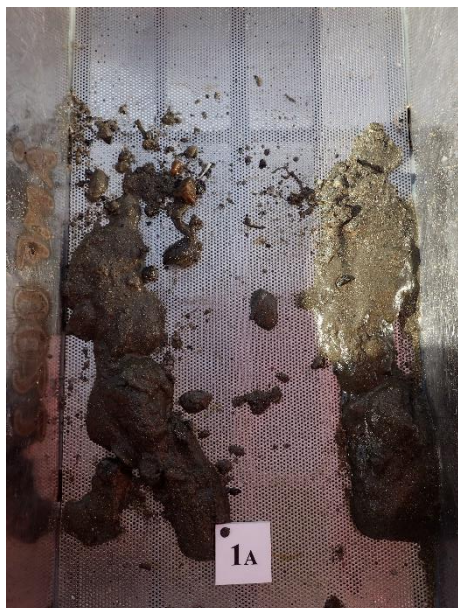
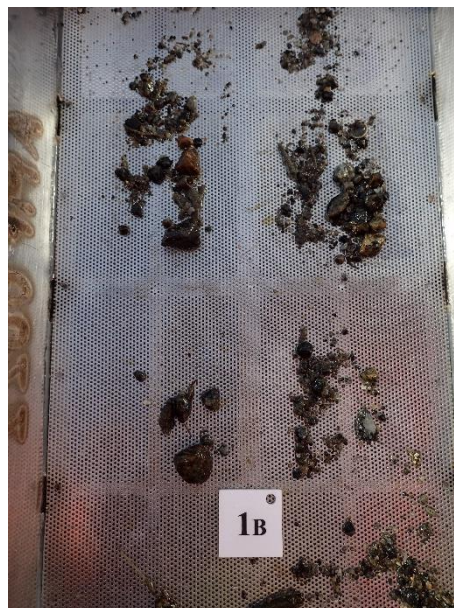
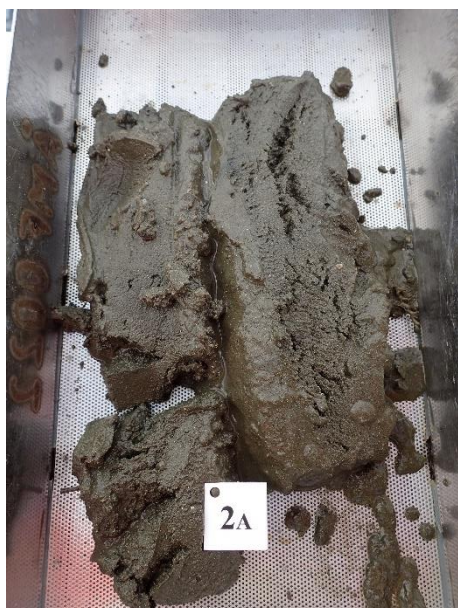
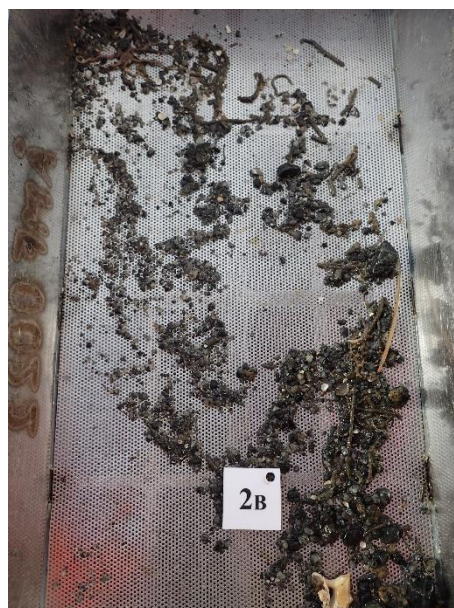
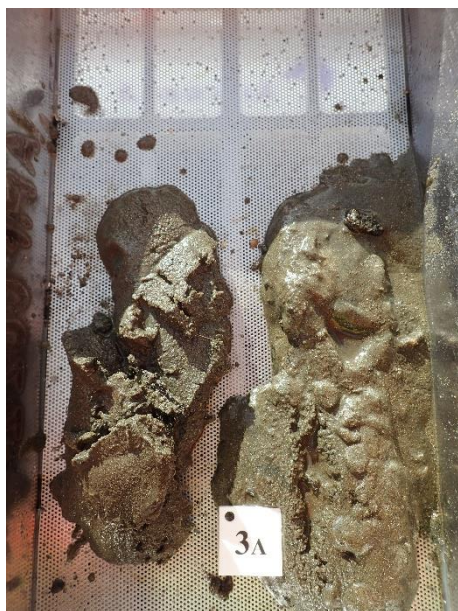
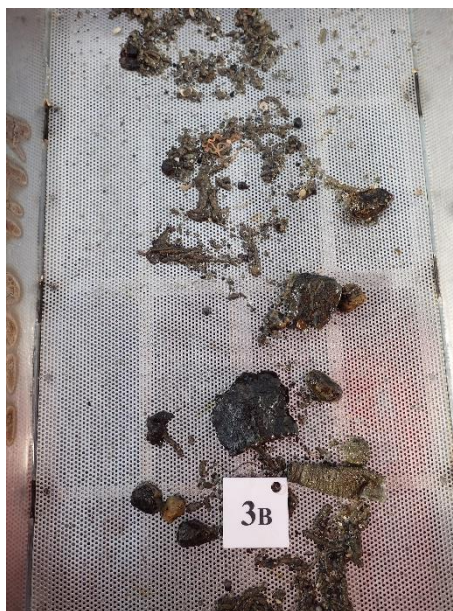
Bilder nedenfor viser sediment (A) og ferdig vasket prøve (B) ved stasjonene.
