Vanylven kommune

## ► Skredfarevurdering, Klovningen havn

Oppdragsnr.: 52108992 Dokumentnr.: Vedlegg 9 Versjon: J01 Dato: 2022-04-25

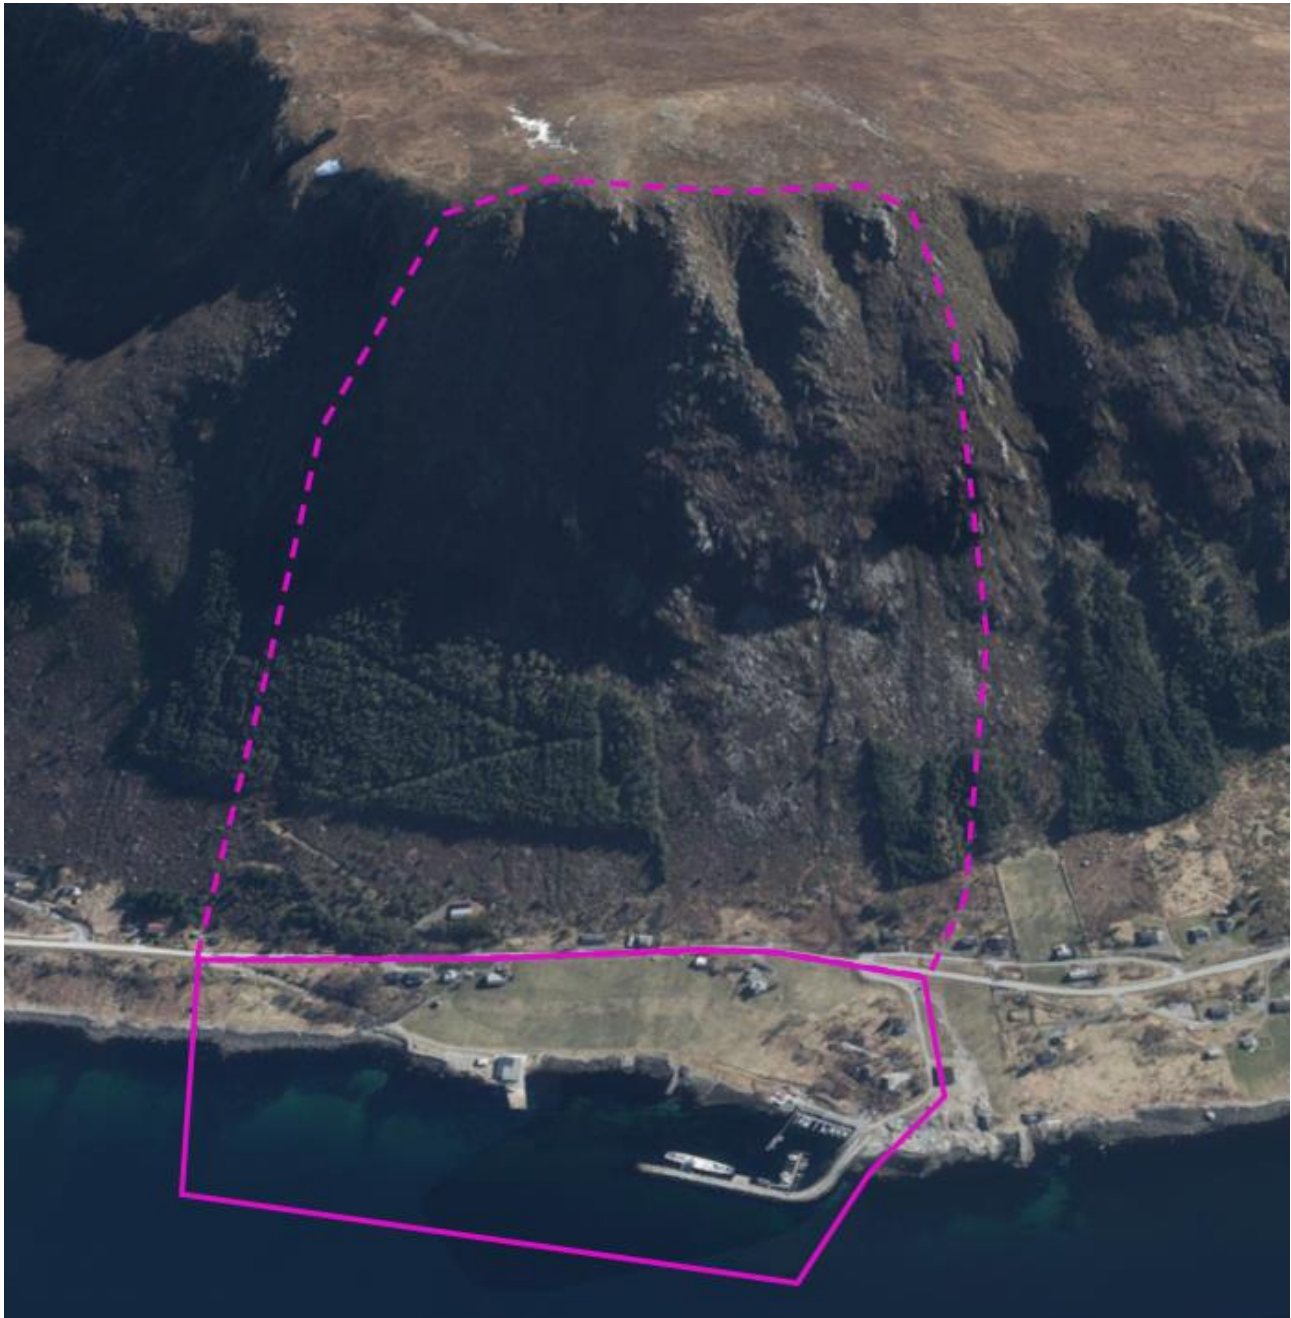
Figur 3. Oversikt over området fra Norgei3D. Kartlagt område og påvirkningsområdet er omtrentlig markert.

Kartleggingsområdet ligger omtrent mellom ca. 0-20 moh. og inkluderer areal på fjorden i markert område (Figur 3). Resterende areal er området mellom fjorden og fylkesvei 5852. Mellom fjorden og FV5852 er terrenget hovedsakelig slakt (under 25 grader), med et lite brattere parti de siste meterne opp til veien (rundt 30 grader).

Ovenfor veien og opp til de brattere bergskrentene er det spredte områder med blokkmark/ur og lyng/torvdekke og tett granskog (Figur 3). Terrenget er vedvarende bratt (over 30 grader) opp til ca kote 420, med noen mindre brattskrenter over 45 grader (Figur 4). Over dette er terrenget slakt, og heller mot sør-øst (bort fra kartleggingsområdet).

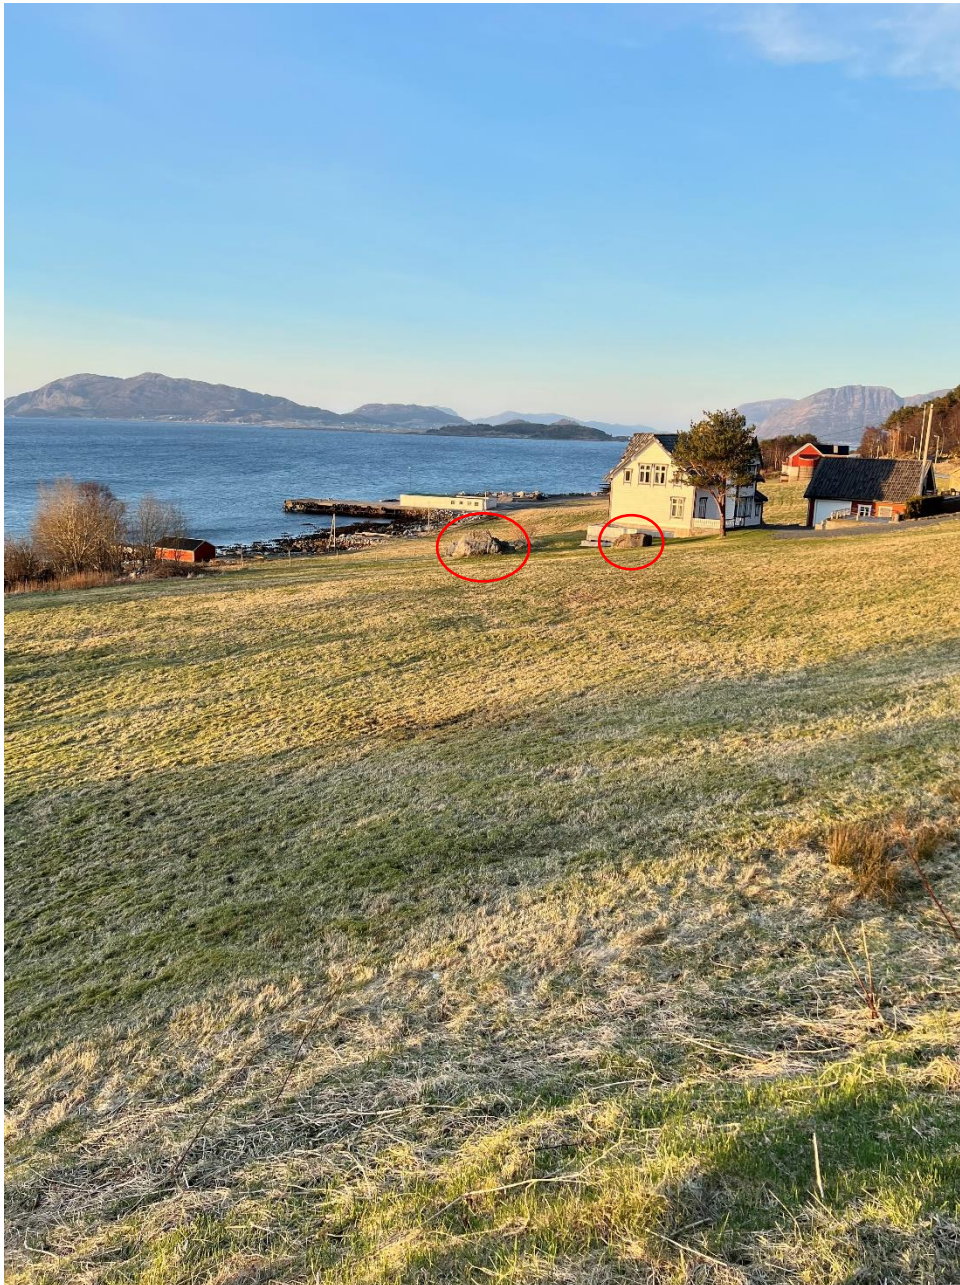
Figur 13. To eldre steinblokker som potensielt kan være ekstreme steinspranghendelser (marker med rød ring).

Nede i kartleggingsområdet ble det observert noen store ( $> 5 \text{ m}^3$ ) blokker blant begbyggelsen (Figur 13). Disse bar preg av å ha ligget i terrenget over lengre tid, og tolkes ikke som nylige hendelser. Det er flere store blokker langsmed fjorden, også i områder som ikke har overliggende løsneområder for steinsprang. Det tolkes derfor at det generelt er store mengder moreneblokker i områdene. Blokkene kan derfor både være eldre steinspranghendelser, eller moreneblokker.

Det er observert noen få større blokker ( $>5 \text{ m}^3$ ) innenfor kartleggingsområdet. Det er utfordrende å skille mellom om disse er fra ekstreme steinsprang, eller om de er moreneblokker. Dersom blokkene er fra steinsprang, vil dette uansett være såpass sjeldne hendelser, at de ikke faller innunder et 1/1000 scenario. Det er ikke observert blokker vurdert som tydelige steinsprang innen 50 meters avstand øst fra fylkesveien.

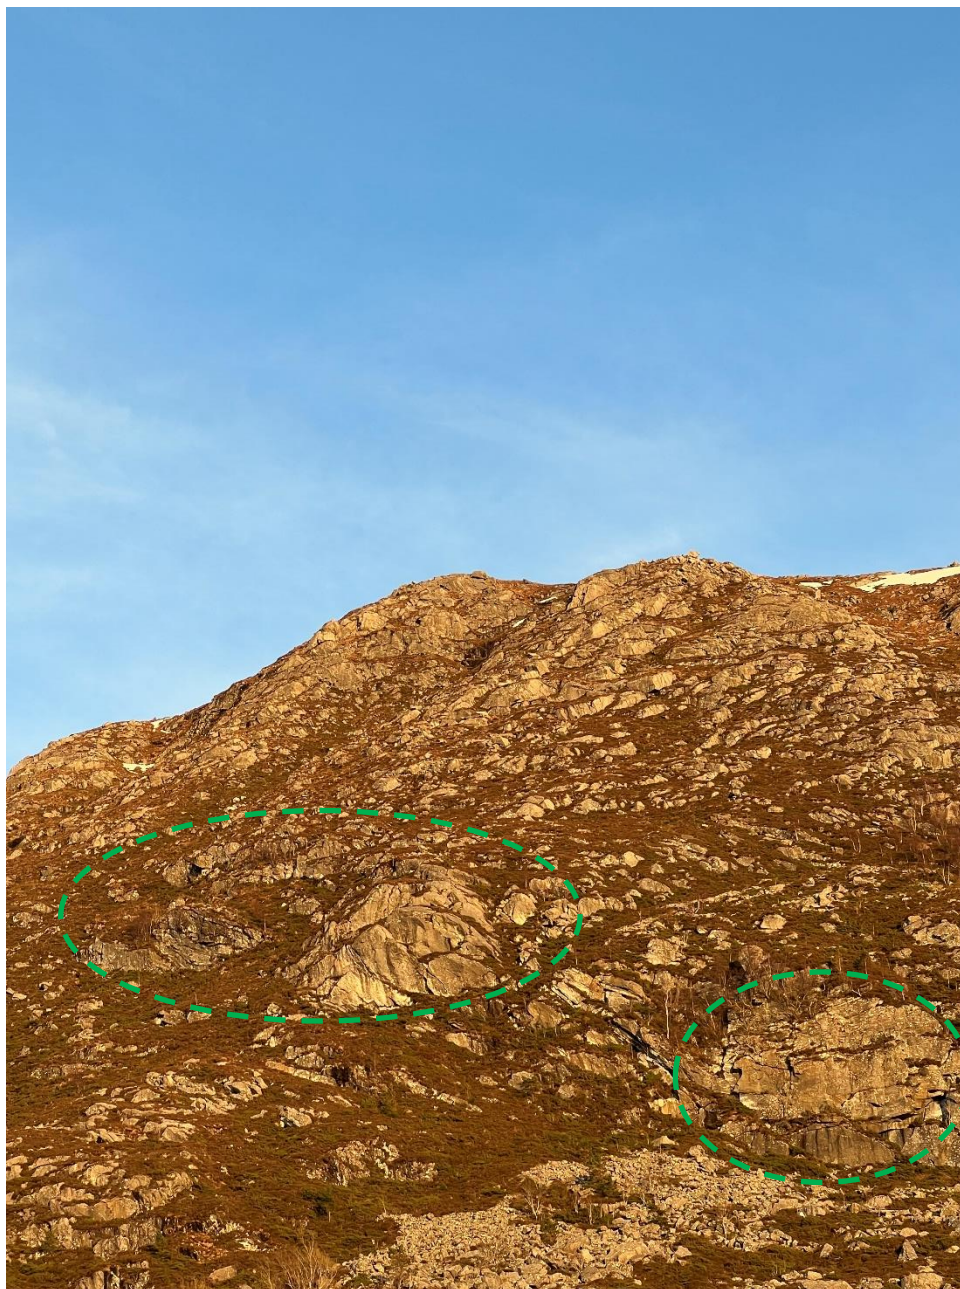
Figur 14. Flere skålformer er observert i øvre del av fjellsiden. Det er observert renneformasjoner i underkant av hver av de skålformede formasjonene. Nederst mot høyre i bildet kan ur/blokkmark observeres. Skrenter med større oppsprekningsgrad markert med grøn stiplet sirkel.
