# ► Skredfarevurdering

Breivika småbåthavn

Oppdragsnr.: 52200163 Dokumentnr.: RA-INGGEO-01 Versjon: J02 Dato: 2022-12-15

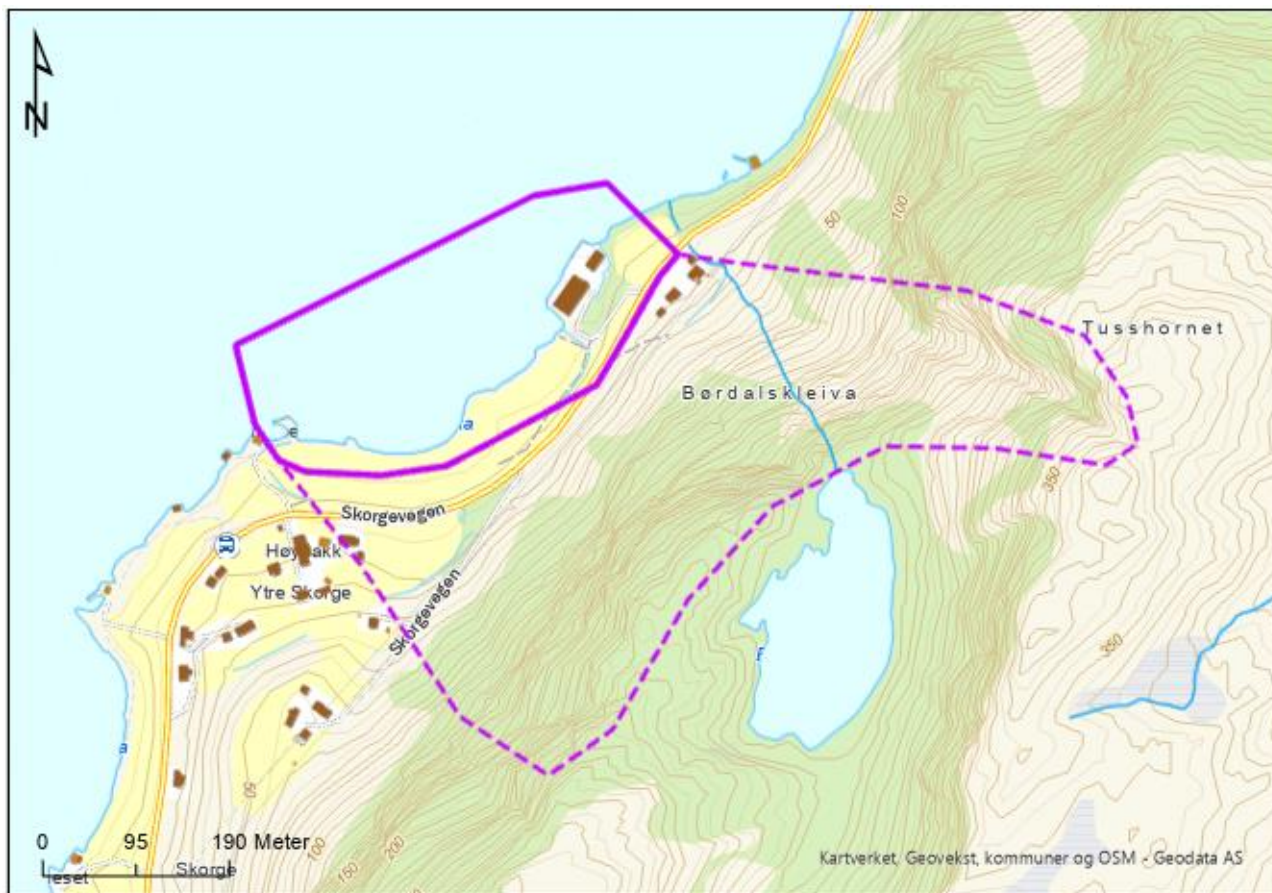
Figur 1. Oversiktskart over kartleggingsområdet i Breivika, med tilhørende påvirkningsområde.

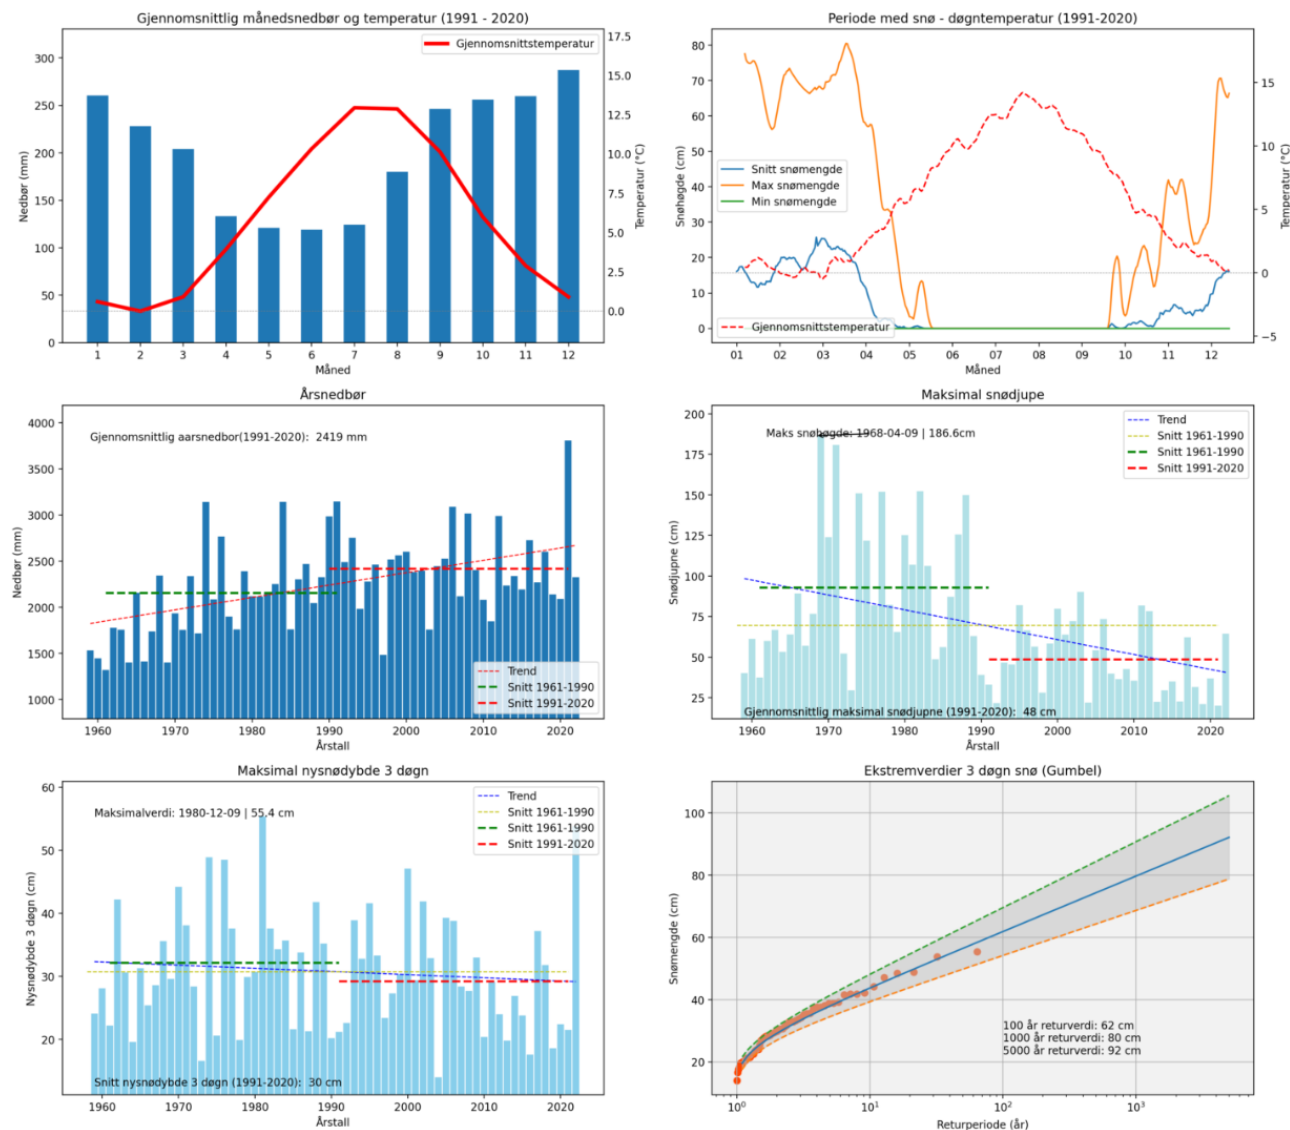
Figur 10. Klimadata beregnet ved hjelp av verktøyet AV-klima, basert på data fra SeNorge. [streamlit app · Streamlit \(app-avtools-klima-dev.azurewebsites.net\)](https://streamlit.app-avtools-klima-dev.azurewebsites.net)

Dette stemmer godt overens med klimadata hentet ut fra verktøyet AV-klima, som viser bergrensede nedbørsmengder vinterstid (Figur 10). Trendene i figuren viser synkende verdier på maksimal snødybde og 3 døgns nysnødybde. Trenden viser at sannsynlighet for snøskred kan være synkende.

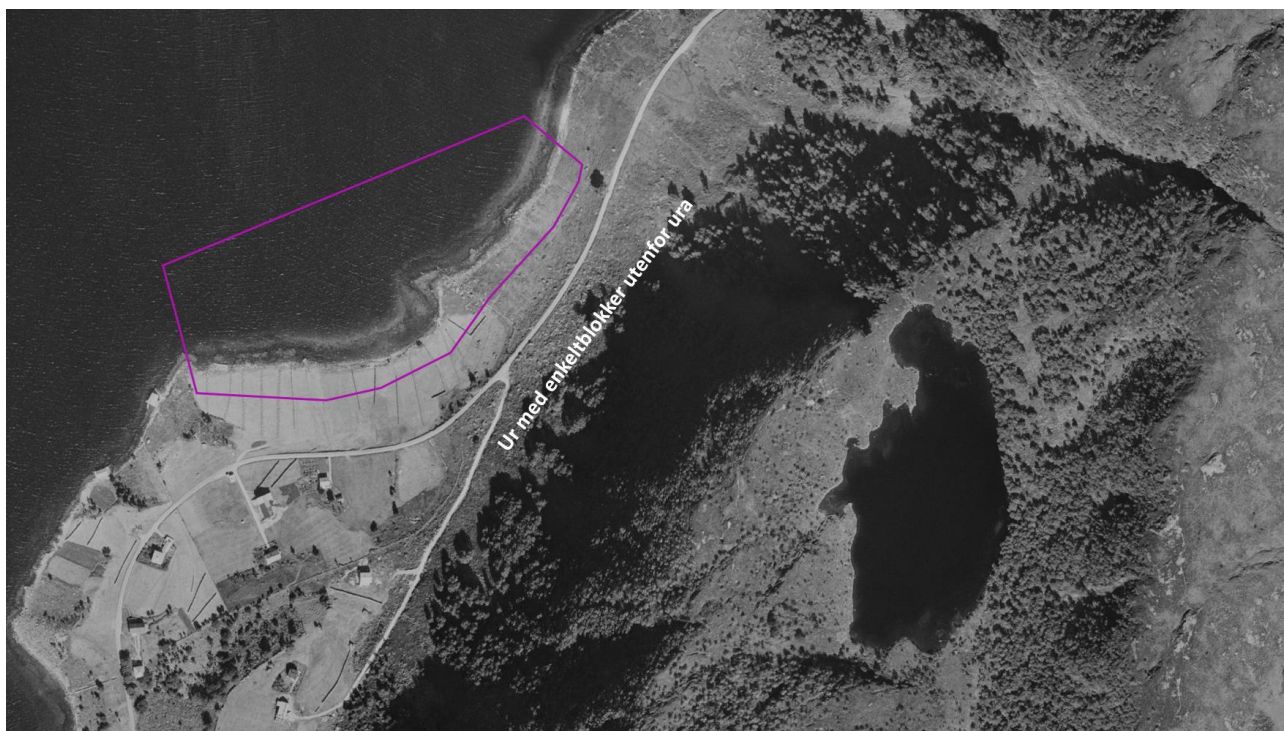
Figur 12. Flybilde fra 1965. Blokker som sannsynligvis kommer fra tidligere steinspranghendelser er synlige. Det vises til kartene i rapporten for nøyaktig avgrensning av kartleggingsområdet, da dette bare er omtrentlig tegnet inn i flybilde fra 1965.

I flybilde fra 1965 er terrenget mindre vegetert enn i dag, og det ligger blokker i området der det i dag er dyrka mark (Figur 12). Veien ligger omtrent i ytre grense av ura.

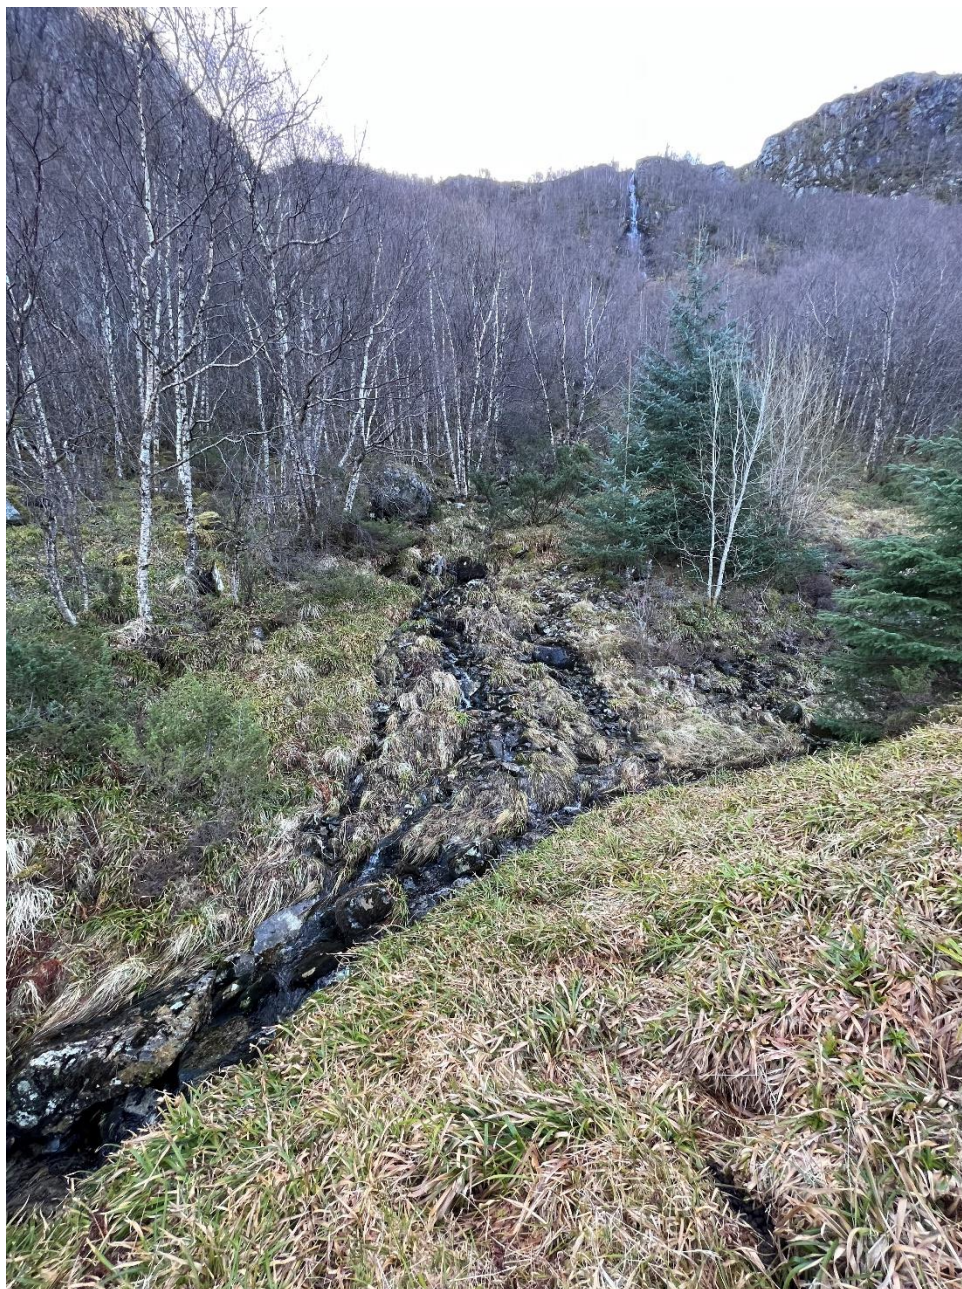
*Figur 13. Bekken som drenerer vann fra Børdalsvatnet kommer ned på nordlig side av steinsprangvollen. Renneformasjonen går ned lengre nord (vekk fra kartleggingsområdet).*

Renneformasjonen nord i påvirkningsområdet ble vurdert som ikke relevant for kartleggingsområdet, da potensielle skredmasser ikke vil få retning mot kartleggingsområdet. Det ble ikke observert spor etter skred eller erosjon langs bekken som drenerer Børdalsvatnet (Figur 13). Beboere i gnr/bnr 72/11 som har bodd i området siden 1970 kjenner ikke til at det har vært problemer knyttet til bekken.

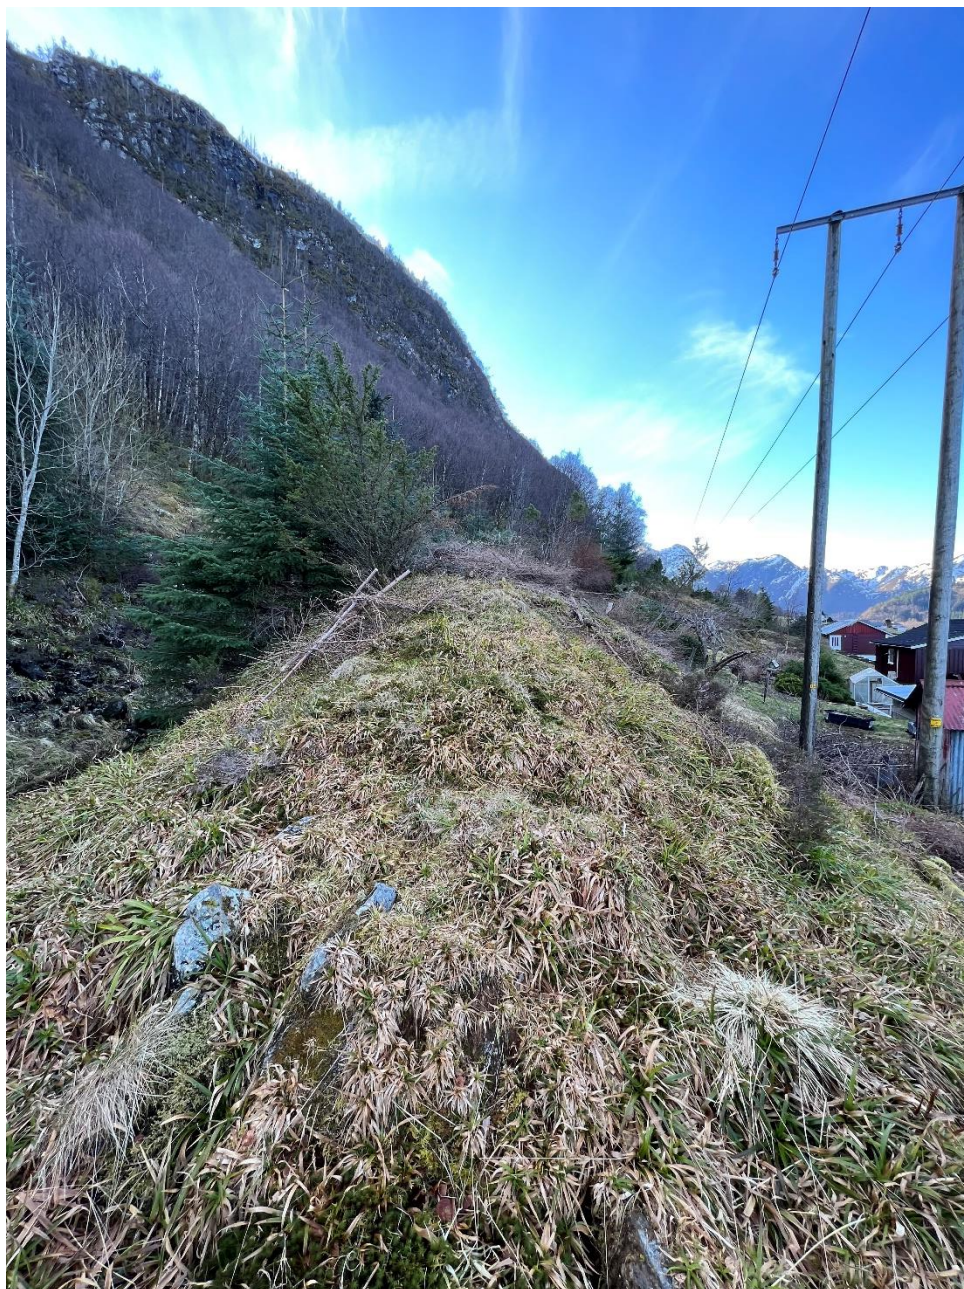
Vollen som går i bakkant av gnr/bnr 72/15, 72/11 og 72/12 ble undersøkt i felt. Vollen er ca. 2,5 til 3 m høy og 80 meter lang (Figur 14). Ifølge de bosatte i 72/11 er det ca. 40 år siden vollen ble bygget i regi av kommunen. De bosatte kjente ikke til tidligere steinspranghendelser i relevant nærhet til kartleggingsområdet.

*Figur 14. Steinsprangvullen ovenfor bebyggelsen gnr/bnr 72/15, 72/11 og 72/12.*

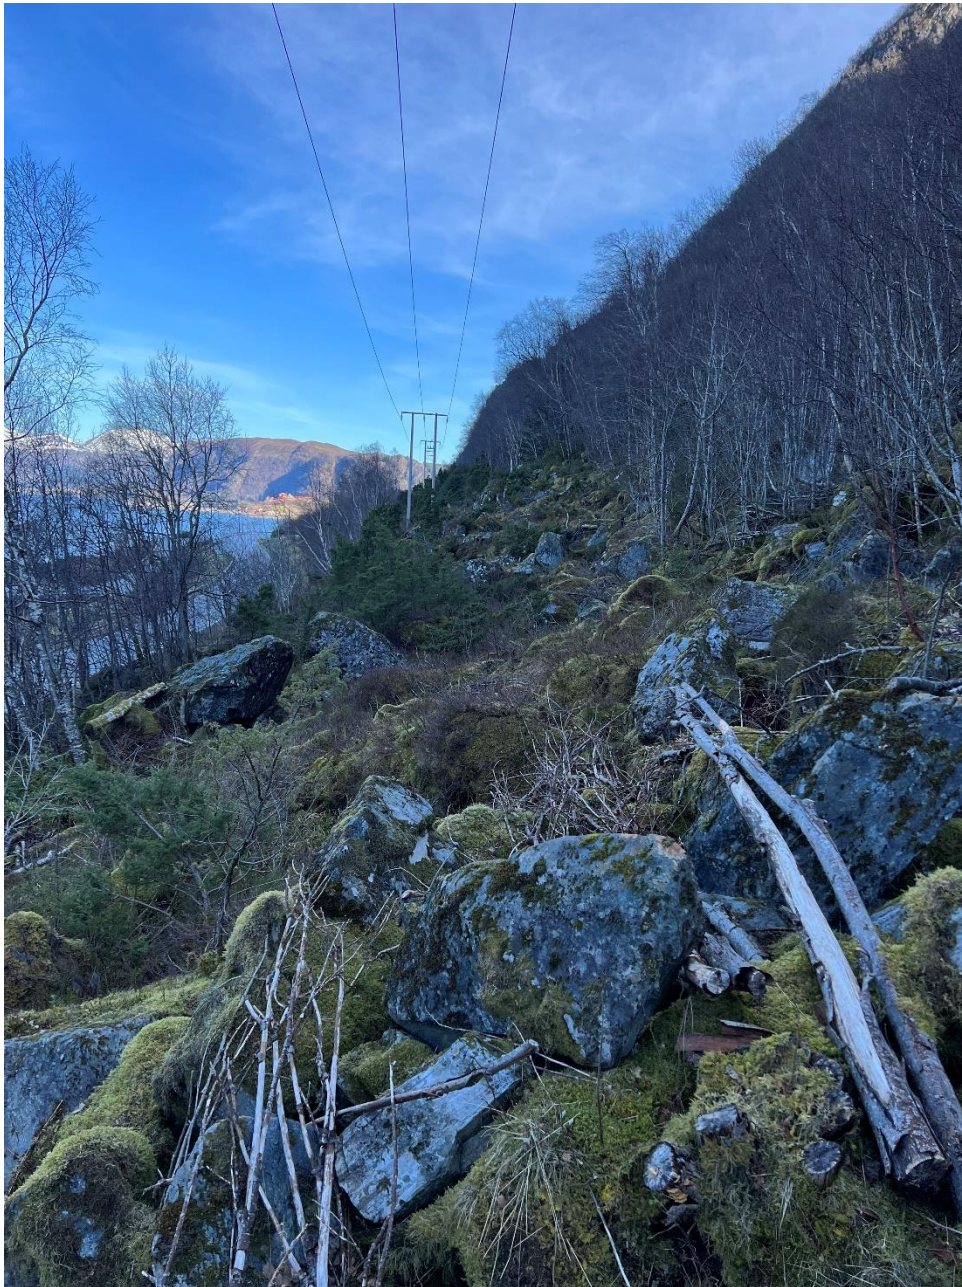
Videre langs veien mot sørvestlig del av kartleggingsområdet ble det observert ur langsmed hele fjellsiden. Uren stopper i dag like i overkant av veien. Ura består av blokker i forskjellig blokkstørrelser, men er i hovedsak grov. Ura er tynt vegetert med noen åpne partier. Blokkene er i stor grad mosegrodd i nedre del (Figur 15). Det er en bred (3 m) og relativt dyp (1,5 m) grøft langsmed veien mot ura (Figur 16 og Figur 17).

*Figur 15. Grove urmasser på oversiden av veien.*

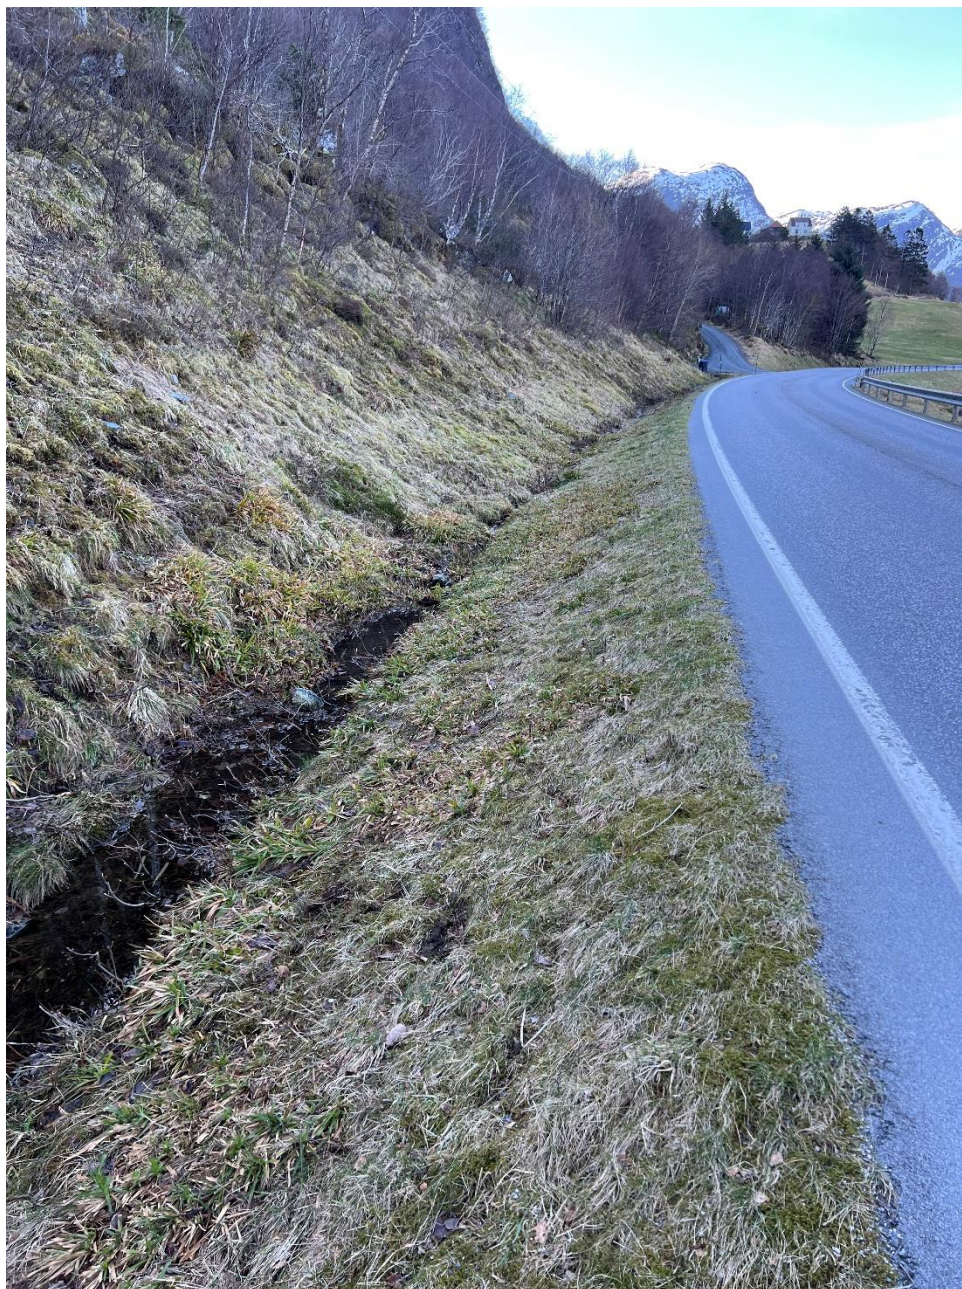
Figur 16. Bred grøft mellom veien og urkanten. Bilde tatt mot sør.

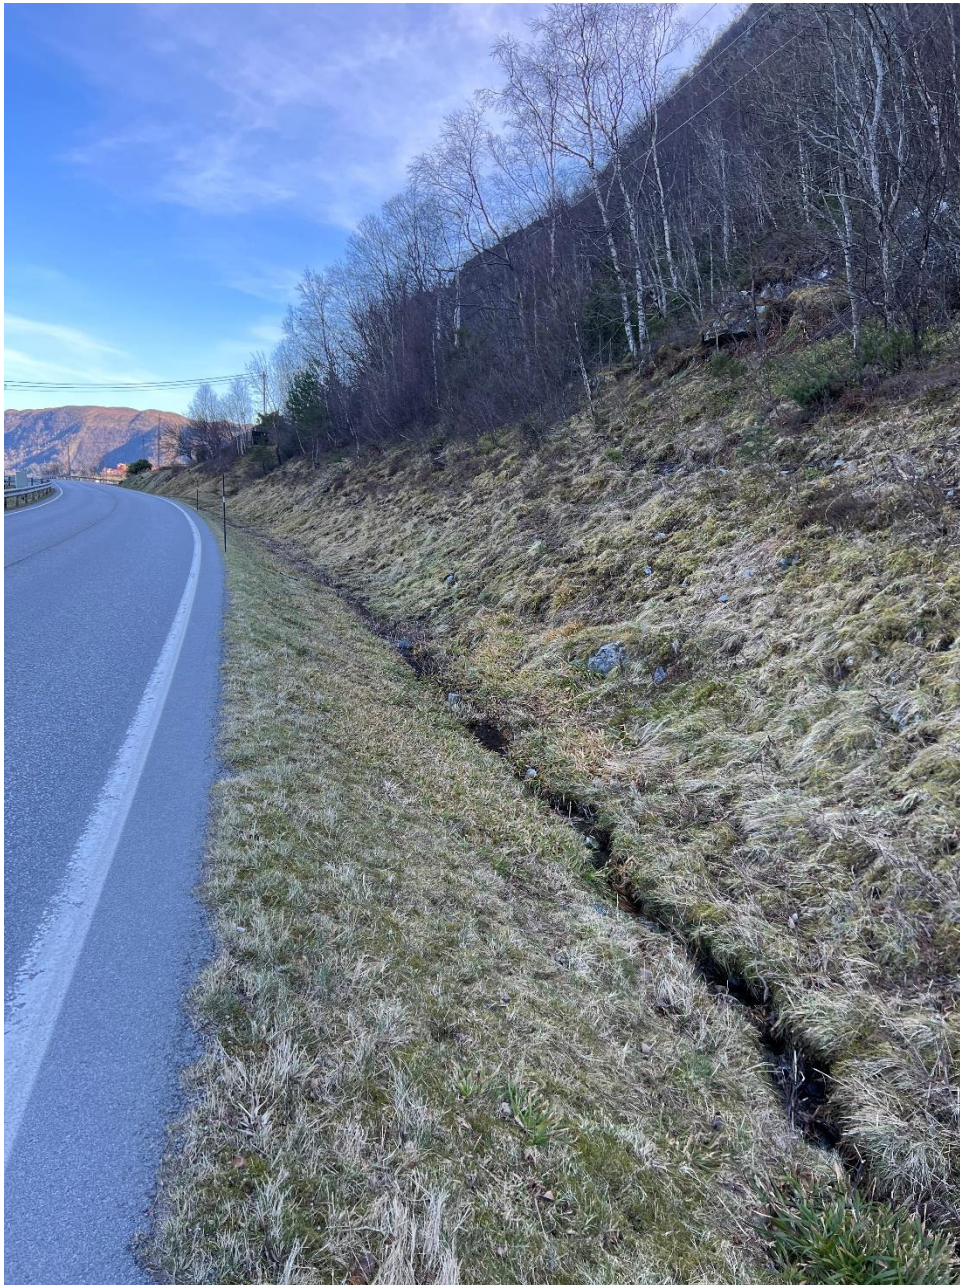
*Figur 17. Bred grøft mellom veien og urkanten. Bilde tatt mot nord.*

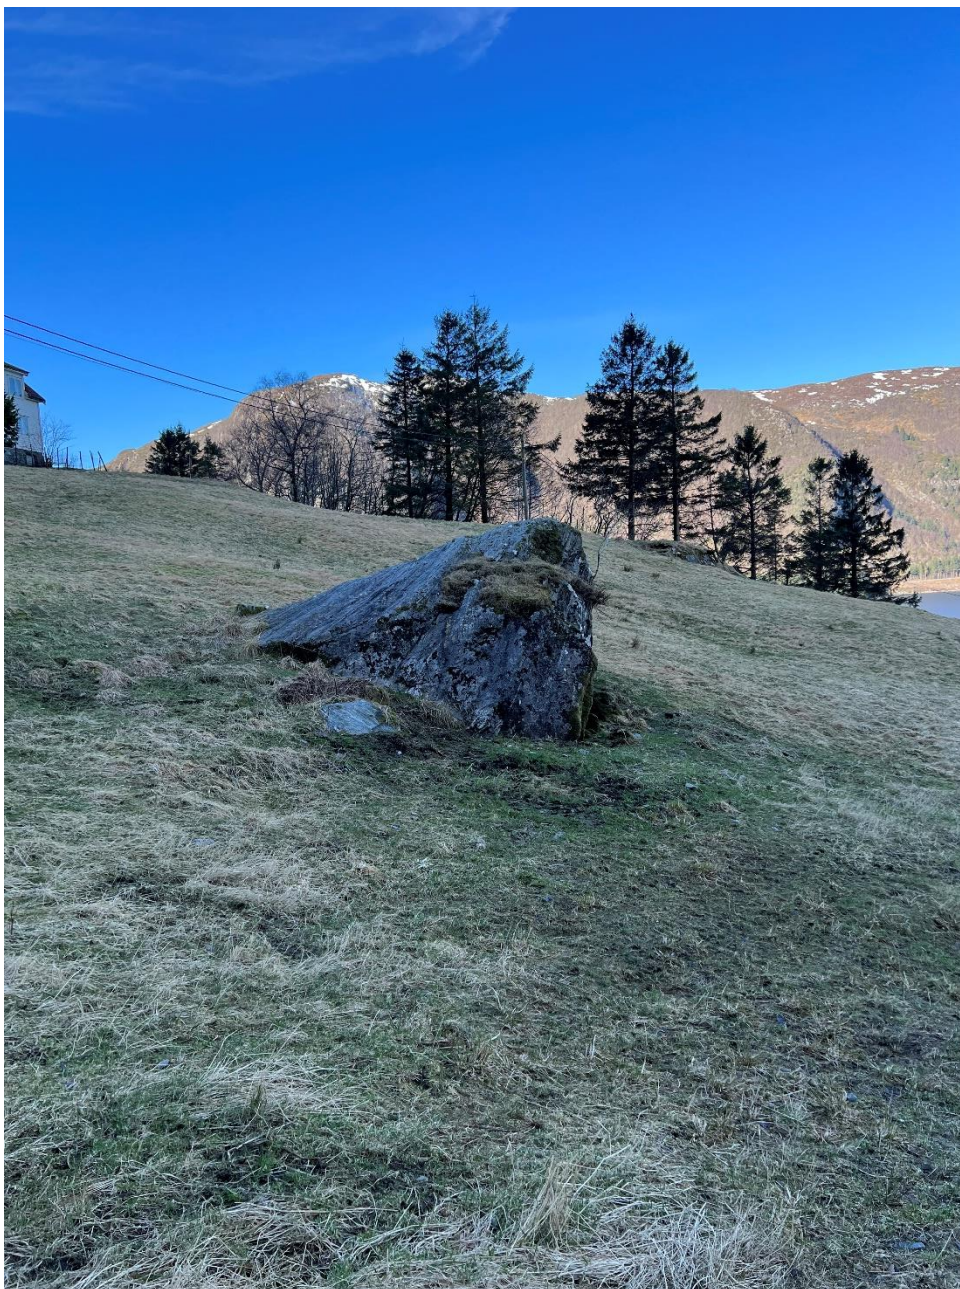
*Figur 18. En av de større blokkene observert ovenfor bebyggelsen helt sør i påvirkningsområdet. Blokkene bærer preg av å ha ligget i terrenget en stund, og tolkes som sjeldne hendelser.*

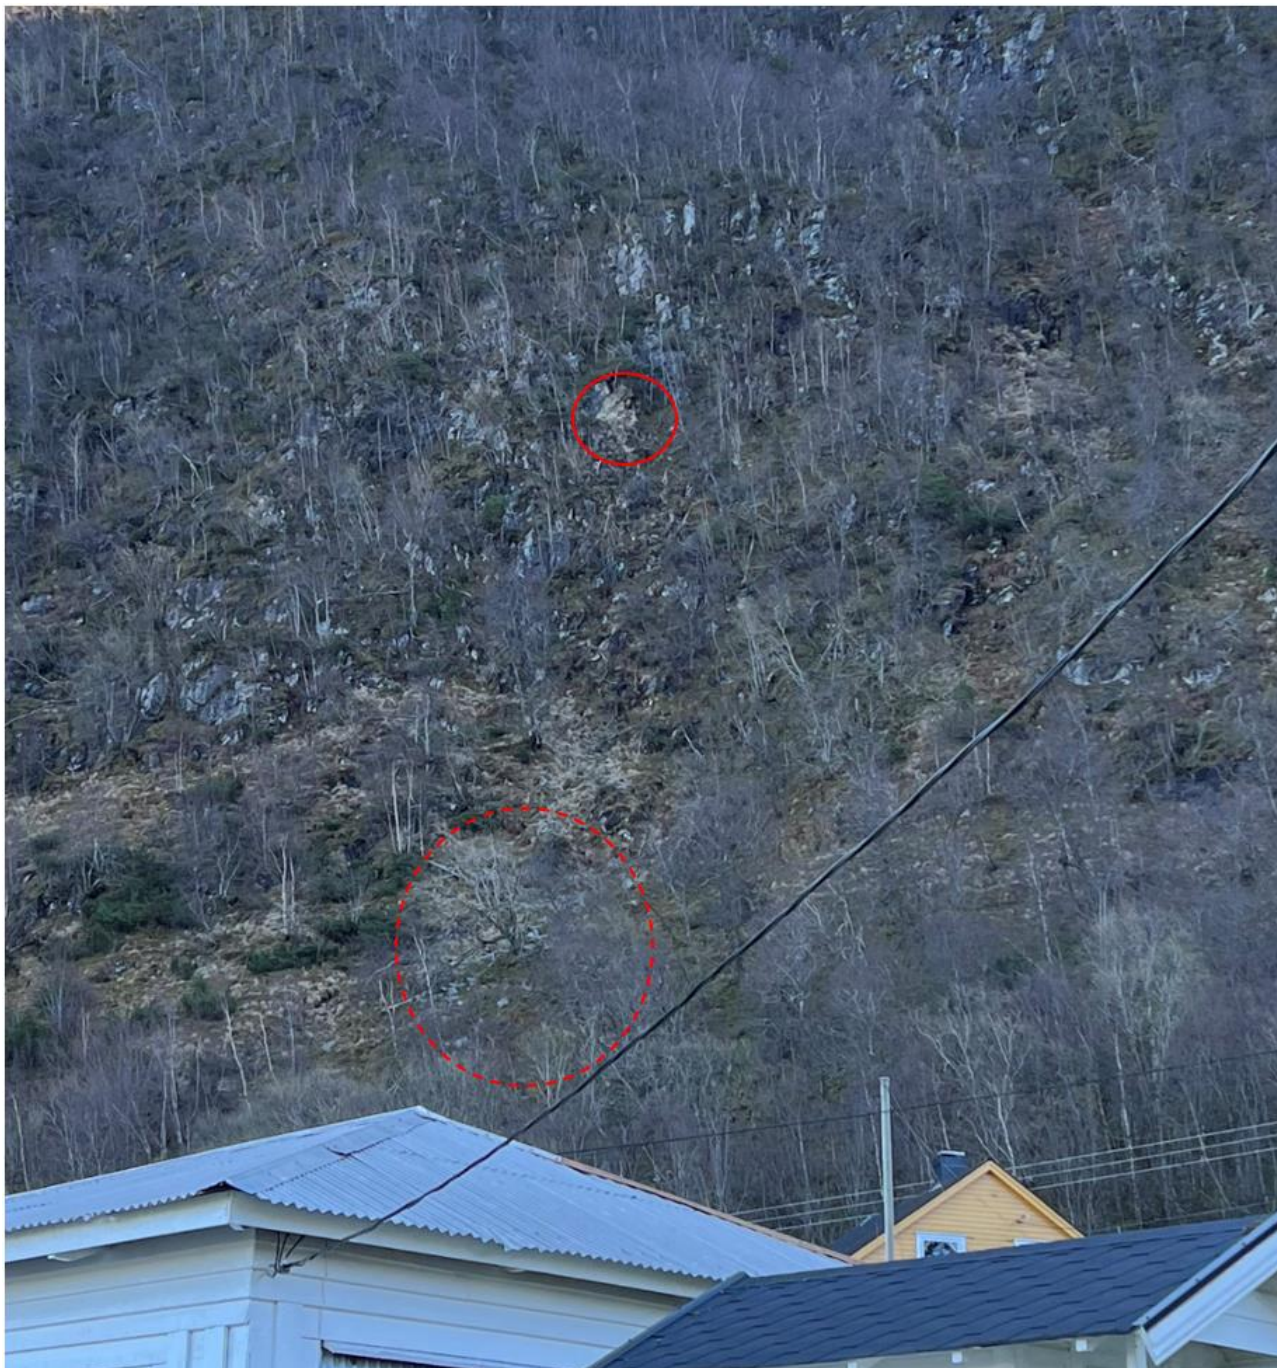
I sørlig del av påvirkningsområdet oppsøke Norconsult under befaringen beboere i 72/1 som driver jorda nedenfor veien. Det ble opplyst om at det ikke var kommet stein ned på jordet så langt tilbake i tid beboer kjente til (ca. tilbake til 2002). Det ble opplyst om at det ikke er vanlig å høre smell i fjellsiden (fra steinsprang), hverken i perioder med fryse-tine prosesser, snøsmelting, og ellers. Det er ikke kjente steinspranghendelser som har nådd ned på dyrka mark. Mot sør er det observert noen større steinsprangblokker ( $>10\text{ m}^3$ ) i overkant av bebyggelsen, men disse virker å være svært gamle og antatt ekstremt sjeldne hendelser (Figur 18). En nyere steinspranghendelse er observert i felt, helt i sørlig grense av påvirkningsområdet. Steinspranget stoppet effektivt opp i ura (Figur 19).

Figur 19. Nylig utfall av stein som har løsnet fra området markert med rød sirkel, og som har delt seg opp og stoppet i området markert med stiplet sirkel. I grensen til påvirkningsområdet

Observasjoner i felt og informasjon fra lokale tilsier at det er lav utfallshyppighet av blokker. Det er ikke vanlig å høre smell i fjellsiden (fra steinsprang), hverken i perioder med fryse-tine prosesser, snøsmelting, og ellers. Det er ikke kjente steinspranghendelser som har nådd ned på dyrka mark. Mot sør er det observert noen større steinsprangblokker ( $>10 \text{ m}^3$ ) i overkant av bebyggelsen, men disse virker å være svært gamle hendelser. En nyere steinspranghendelse er observert i felt, men denne stoppet effektivt opp i ura.
