**Vurdering av  
områdestabilitet for  
sjøfylling og kai i  
Krokenesvågen,  
Vanylven kommune**

Sunnfjord Geo Center

| 2024-09-323 | GT-H30-M03-01 | 01r | Vurdering av områdestabilitet for sjøfylling og kai i Krokenesvågen, Vanylven kommune |

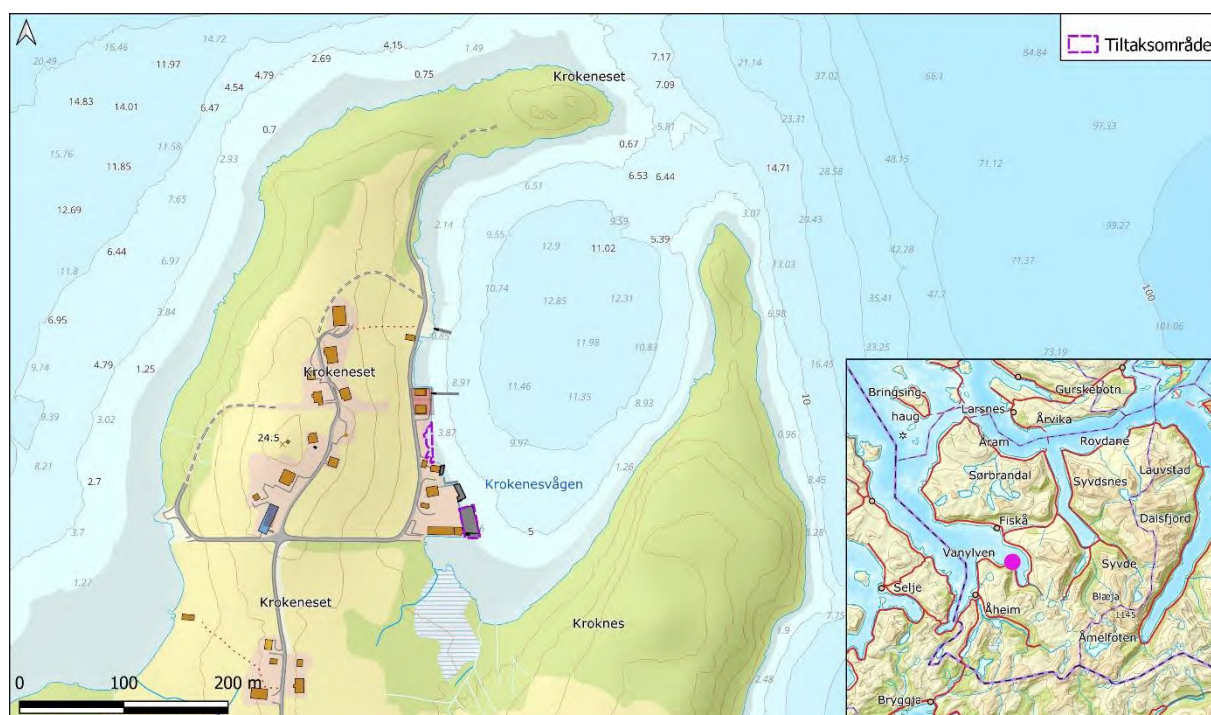
Figur 1: Plassering av tiltaksområdet som er markert på kartet med lilla omriss. Kilde: Kartverket.

Sunnfjord Geo Center er engasjert av Johnny Haugen for å gjennomføre en vurdering av områdestabilitet i forbindelse med en sjøfylling, i tillegg skal det også vurderes om områdestabiliteten er ivarettatt ved en eksisterende trekai. Undersøkelsesområdet er på gbnr. 38/3, 6, 7 og 8 i Krokenesvågen i Vanylven kommune (Figur 1). Tiltakene er markert med lilla omriss i figuren, sjøfyllingen er lengst nord og den eksisterende kaien er lengst sør.

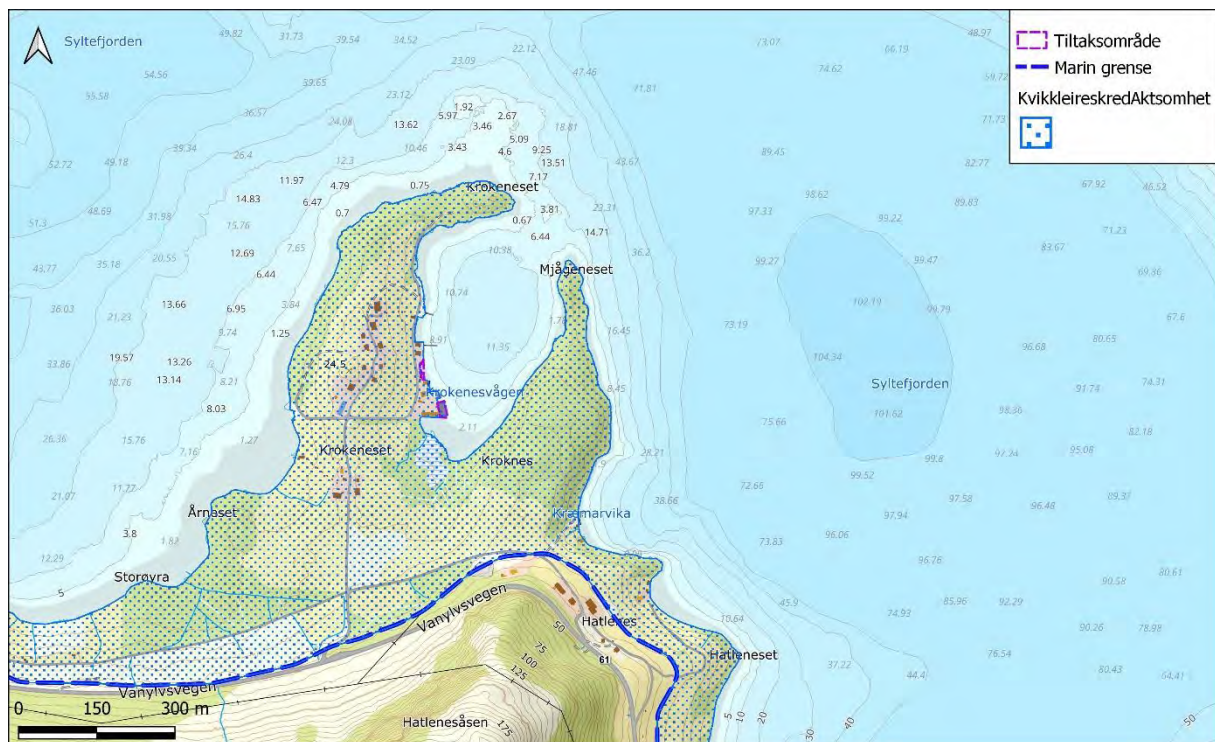
Det aktuelle området ligger under marin grense og innenfor aktsomhetssone for kvikkleireskred (Figur 2).

Figur 2: Aksomhetskart for kvikkleireskred. Tiltaksområdene er markert med lilla omriss. Kilde: <https://temakart.nve.no/tema/kvikkleire>.

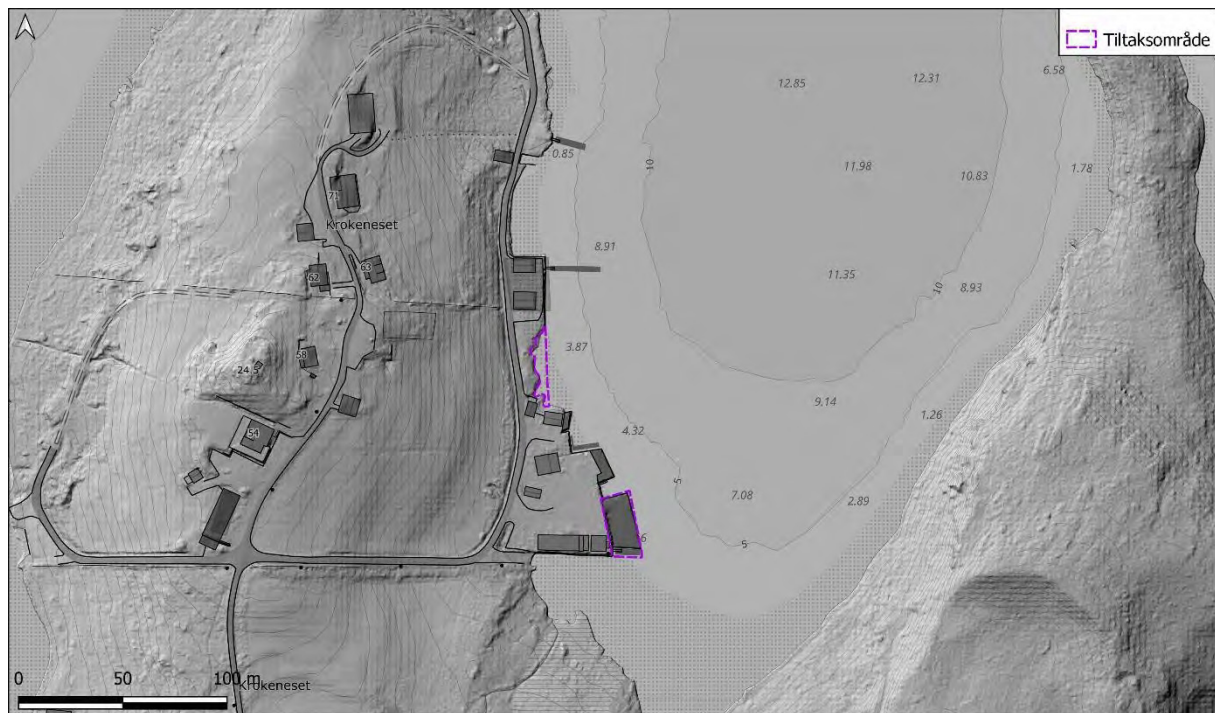
I strandsonen er terrenget relativt flatt, med en helning på under 1:20. Fra tilkomstveien og opp til høyeste punkt på Krokeneset er dominerende helning på over 1:5, men enkelte partier flater ut til mellom 1:15 og 1:6, og det er tilnærmet flatt like før toppen. Basert på helningen ligger sjøfyllingen både i et potensielt løснеområde og et utløpsområde, mens den eksisterende kaien ligger i et utløpsområde. Skyggerelieffet viser også stedvis en knudrete overflate, som kan indikere at skråningene oppstrøms for tiltakene er definert av grunn fast fjell.

Figur 4: Kart med skyggerelieff som viser topografien til terrenget. Lilla omriss viser tiltaksområdene. Kilde: hoydedata.no.

Knudrete karakter på skyggerelieffet indikerer at skråningene på land kan være definert av fast fjell som ligger grunt.

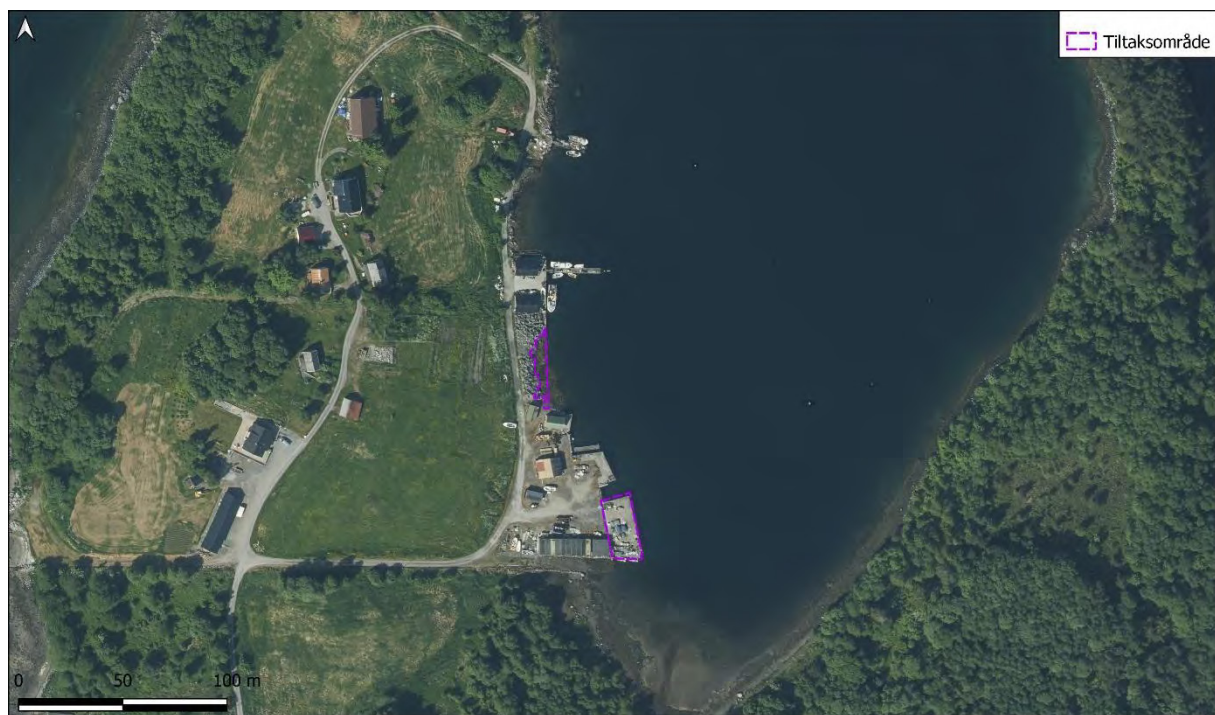
Figur 5: Flyfoto av undersøkelsesområde, tiltaksområdene er vist i lilla omriss. Kilde: norgebilder.no.

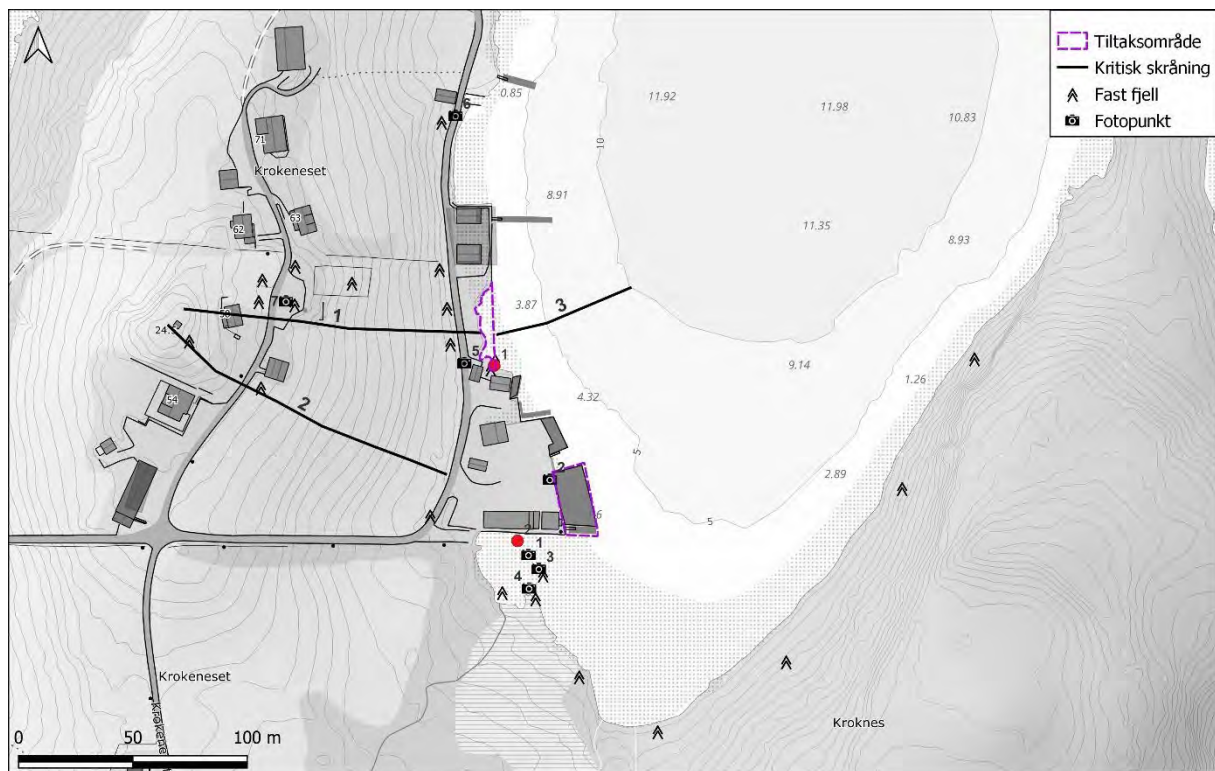
Sunnfjord Geo Center gjennomførte en befaring ved Alice Hestad Vie den 28.10.2024. Til stede var også gravemaskinfører og lokalkjent Johannes Haugen. Hovedfokus under befaringen var å studere terrengformer, erosjonsforhold, dreneringsløp, løsmassedekke, berggrunn i dagen, samt å registrere eventuelle terrenginngrep i eller i nærheten av de tre identifiserte kritiske skråningene. Vurderingene ble gjort i henhold til *Ekstern rapport Nr 9/2020* (Ref-8). Figur 10 og en forstørret Figur 11 viser oversikt over gravepunktene 1 og 2, synlig fjell, samt fotopunktene 1-7.

Figur 10: Oversiktskart for feltregistreringer som viser gravepunkt 1 og 2, fotopunkt 1-7 og påvist fast fjell i dagen.

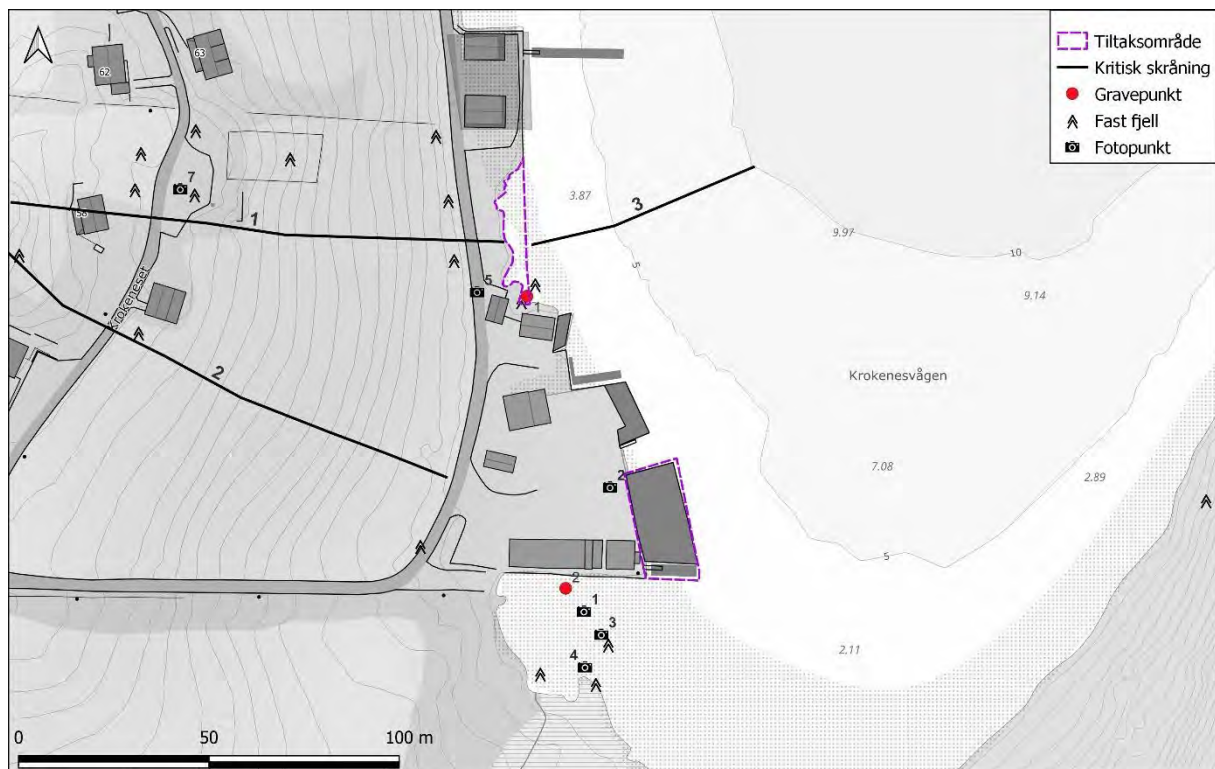
Figur 11: Oversiktskart for feltregistreringer som viser gravepunkt 1 og 2, fotopunkt 1- og 2 og påvist fast fjell i dagen. Forstørret versjon.

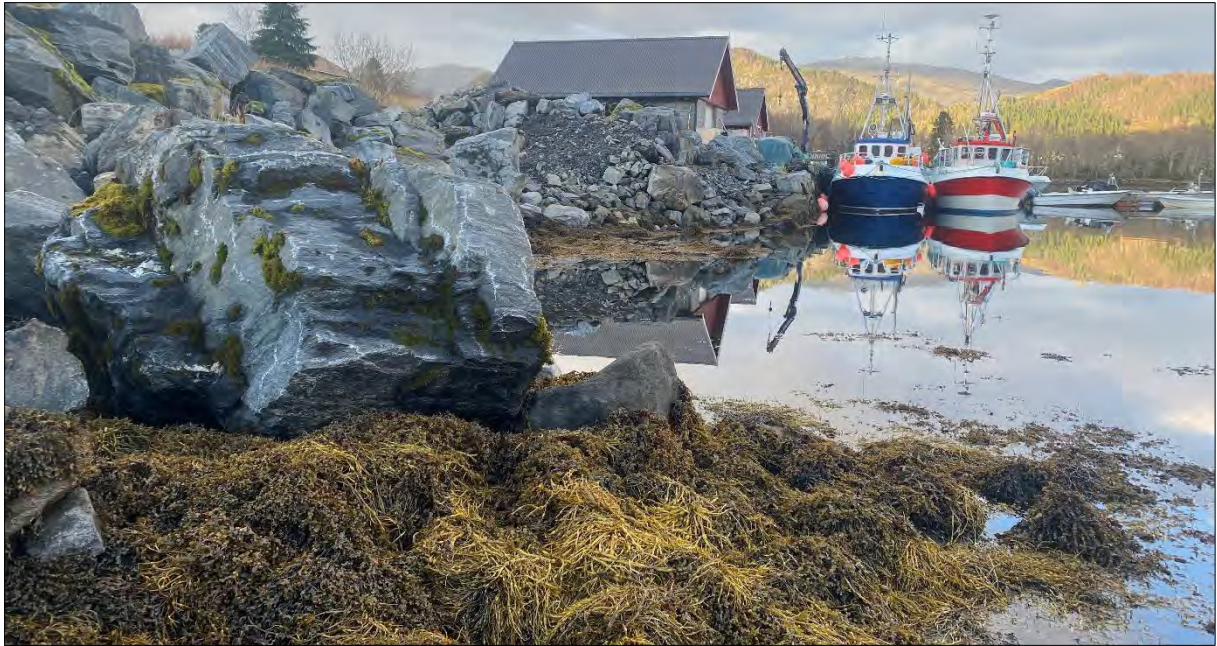
To groper ble gravd under befaringen: gravepunkt 1 og gravepunkt 2. Gravepunkt 1 lå i strandsonen ved den planlagte sjøfyllingen (Figur 12-Figur 14). Gravingen ble utført ved lavvann, noe som gjorde det mulig å grave i selve fyllingsområdet. Fast fjell var synlig på land like ved gravepunktet (Figur 13), og etter graving 2-3 meter lenger ut i sjøen ble fjell påvist også her (Figur 14), på under 0,5 m meters dyp. Planen er at fyllingen ikke skal strekke seg utover dette punktet.

Figur 12: Foto av fyllingsområdet. Det planlegges å fylle ut til eksisterende mur på andre siden. Gravepunkt 1 ble tatt ved fotografens posisjon. Foto: SGC.

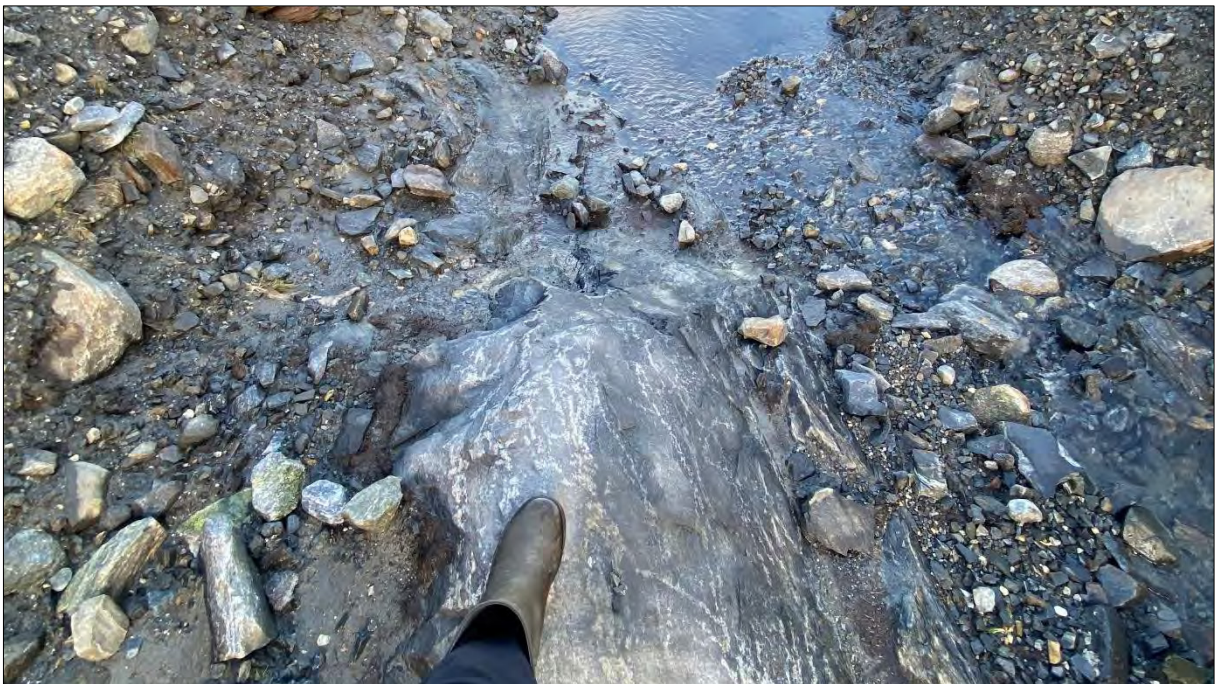
Figur 13: På land innenfor gravepunkt 1 er det synlig fjell i dagen. Foto: SGC.

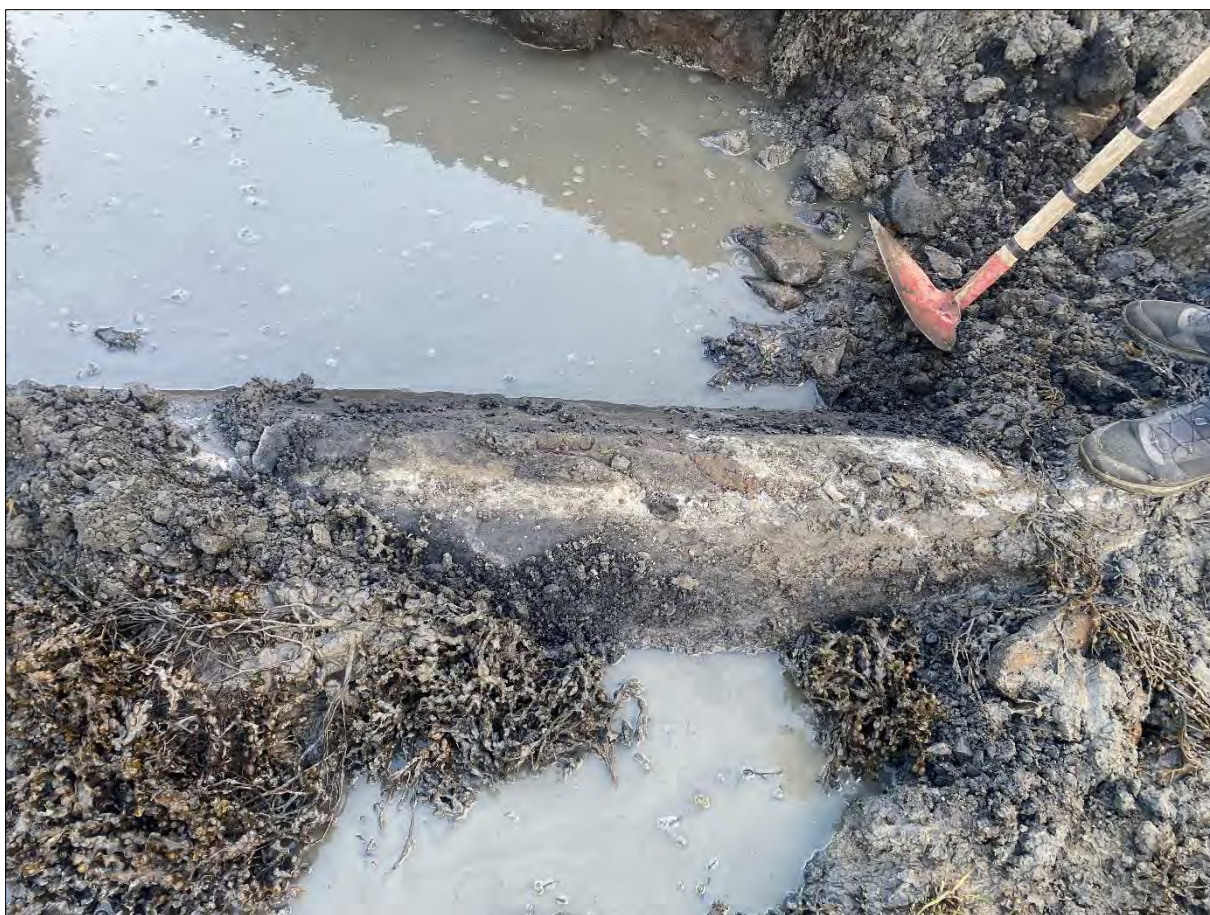
Figur 14: Foto av Gravepunkt 1 der det ble påvist fast fjell ved  $<0,5$  m. Det skal ikke fylles lengre ut enn ved dette punktet.  
Foto: SGC.

Basert på påvist fjell i fyllingsområdet (gravepunkt 1) konkluderer Sunnfjord Geo Center med at det er et tynt løsmassedekke ( $<2$  m) i både fyllingsområdet og i den øvre delen av kritisk skråning 3. Fyllingen vil ikke strekke seg utover dette gravepunktet. En eventuell lokal utglidning lenger ute i sjøen vil derfor ikke kunne utløse områdeskred ved sjøfyllingen.

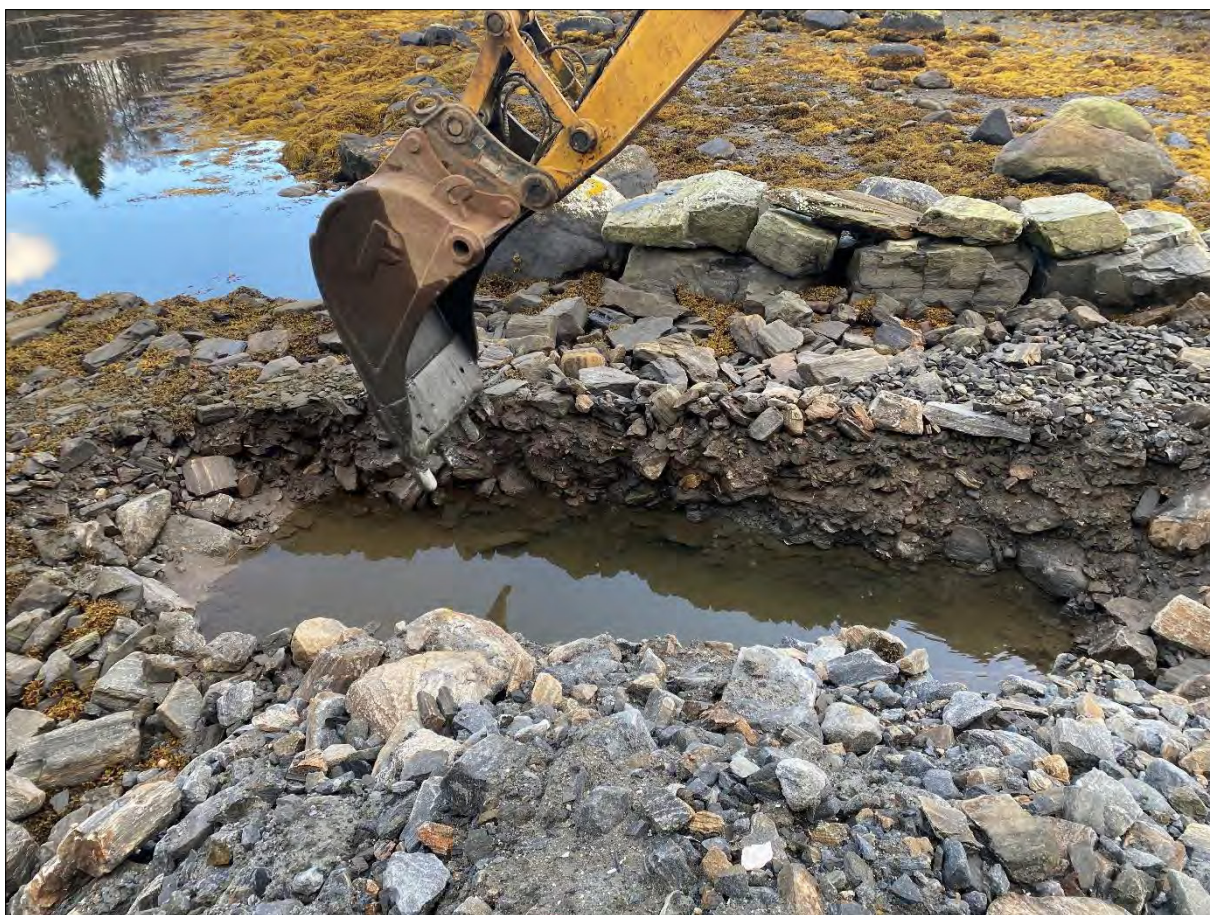
Gravepunkt 2 lå i strandkanten sørvest for den eksisterende kaien (Figur 15). Her ble det ikke gravd ned til fast fjell, og massene bestod hovedsakelig av sand, grus, stein og blokk, som samsvarer godt med NGUs kartlegging av strandavsetning i området. Materialet var lite rundet, noe som tyder på begrenset bølgepåvirkning.

Figur 15: Gravepunkt 2 som er plassert i strandsonen sørvest for den eksisterende kaien. Her ble det ikke påvist fast fjell, men massene samsvarer med NGUs markering av strandavsetinger på løsmassekartet. Foto: SGC.

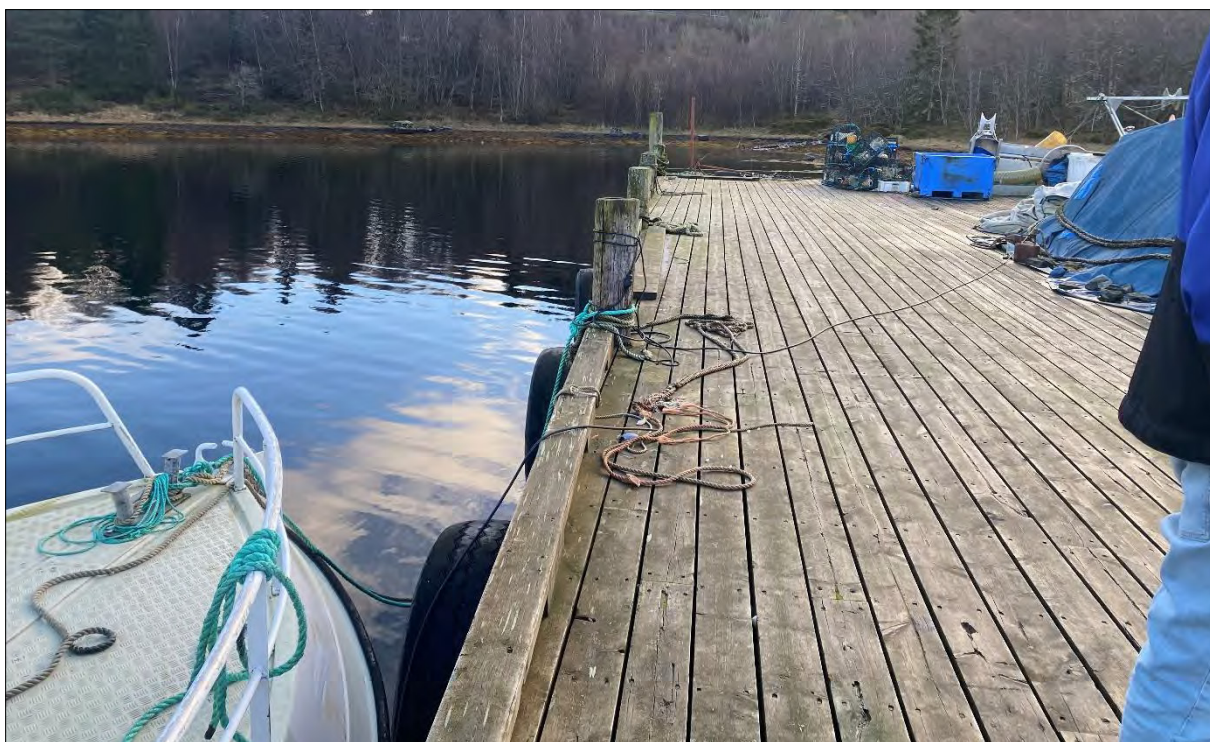
Det ble opplyst at kaien ble oppført for 28 år siden, og at ingen bevegelser har blitt observert siden. Kaien er fundamentert på trepeler, rammet 1-2 meter ned i løsmassene til antatt fjell (Figur 16 og Figur 17).

Figur 17: Fotopunkt 2 – den eksisterende kaien. Foto: SGC.

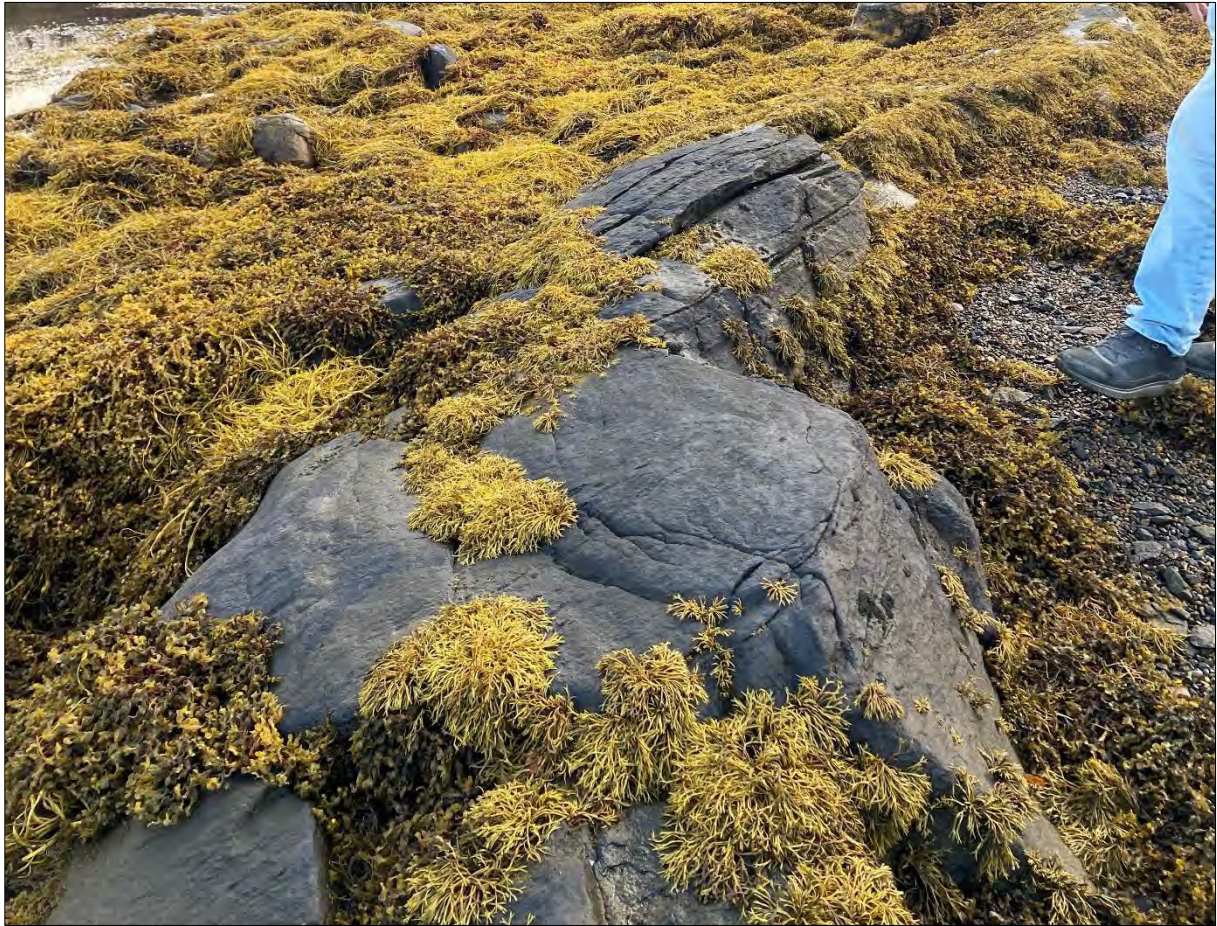
Under befaringen ble det også observert synlig fjell i dagen langs stranden sør for kaien, på motsatt side av bukten, samt flere steder i skråningen oppstrøms (kritisk skråning 1 og 2). Figur 18 - Figur 22 viser et utvalg foto av synlig fjell, disse tilsvarer fotopunktene 3-7.

Figur 18: Fotopunkt 3 – fjell i dagen i strandsonen sør for tiltakene. Foto: SGC.

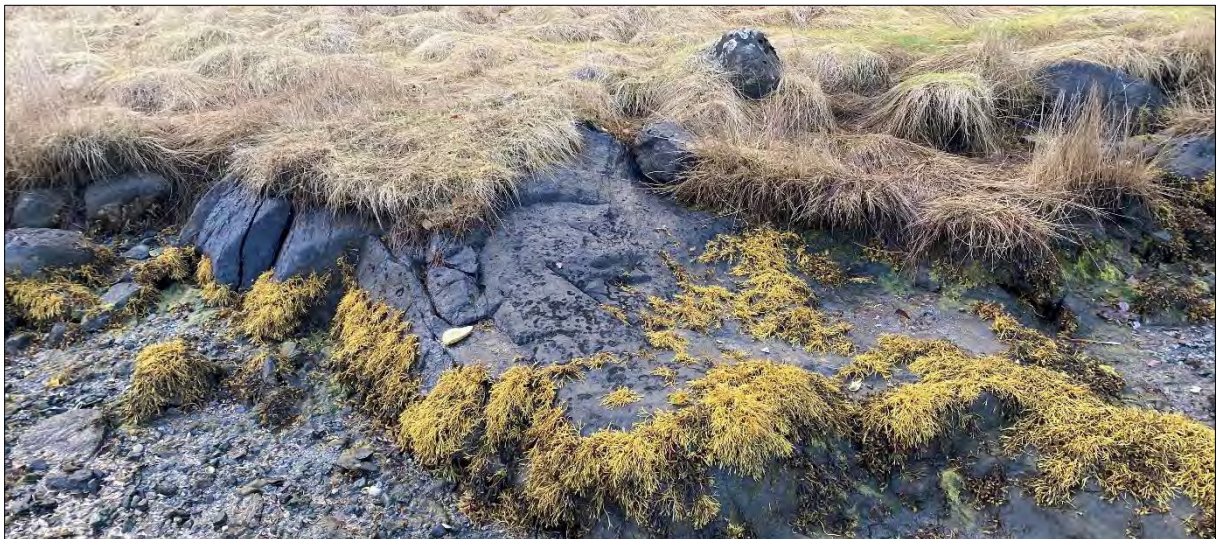
Figur 19: Fotopunkt 4 – fjell i dagen i strandsonen sør for tiltakene. Foto: SGC.

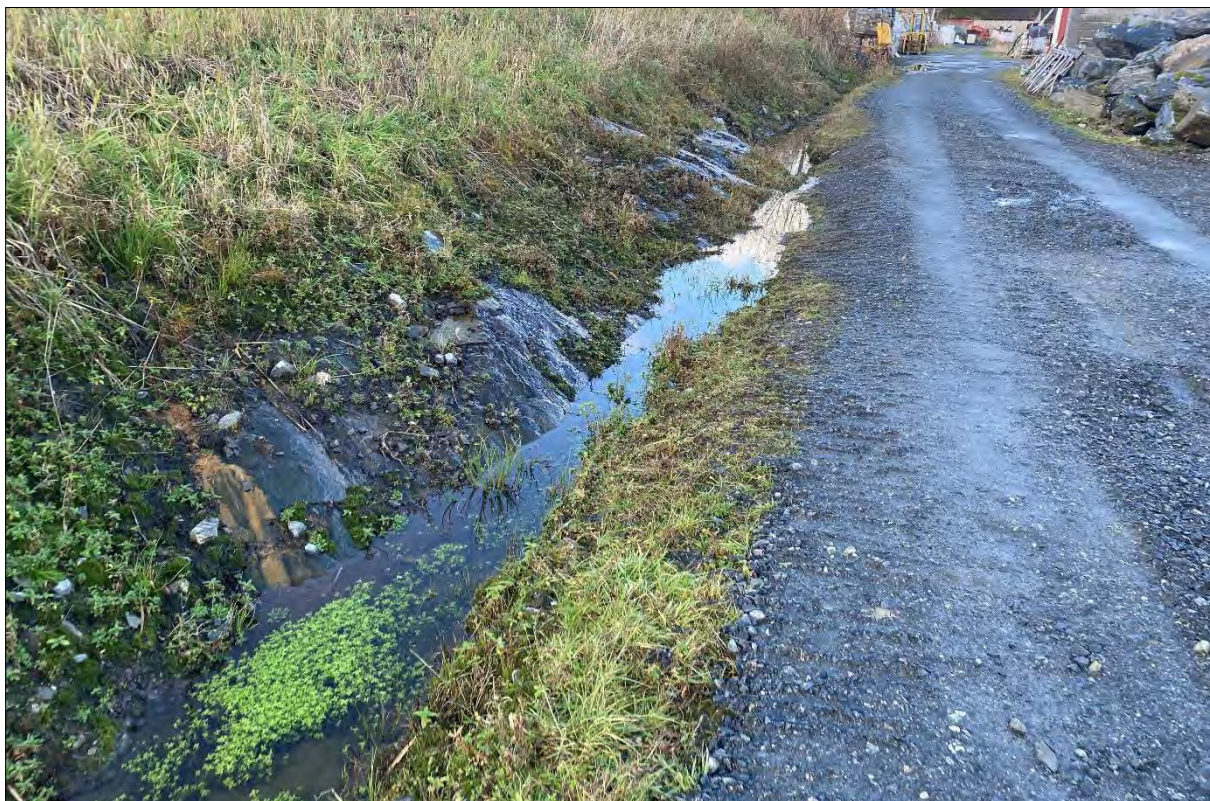
Figur 20: Fotopunkt 4 – fjell i dagen på oversiden av tilkomstveien, vest for den planlagte fyllingen. Foto: SGC.

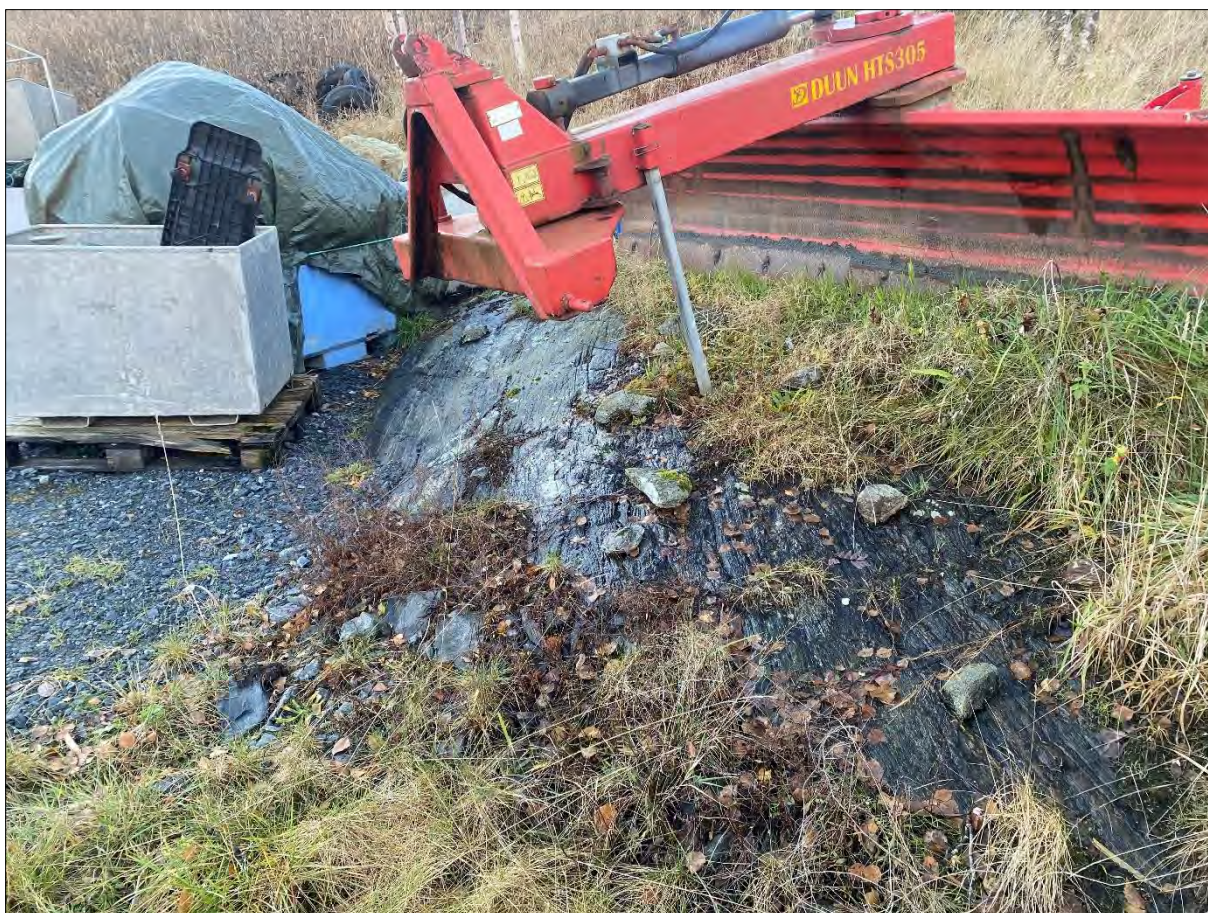
Figur 21: Fotopunkt 6 – fjell i dagen nord for de planlagte tiltakene. Foto: SGC.

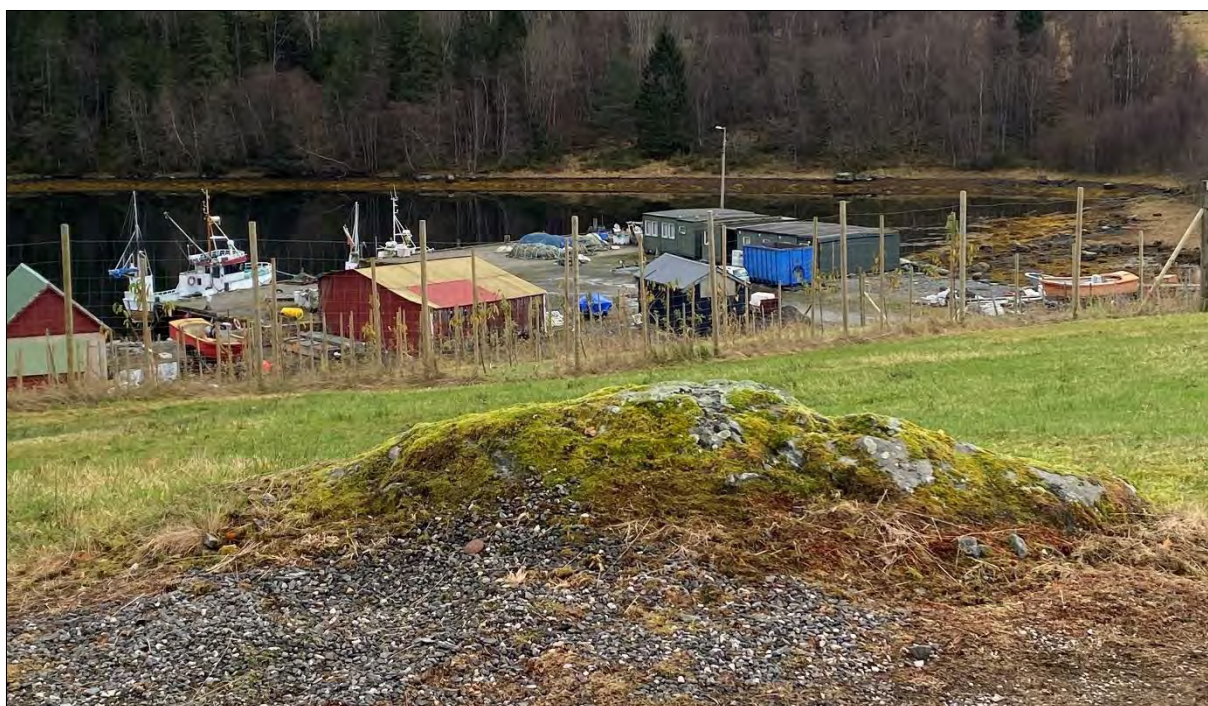
Figur 22: Fotopunkt 7 – fjell i dagen på høyden vest for tiltakene. Foto: SGC.

Videre tyder stedvis synlig fjell langs skråningene 1 og 2, samt opplysningene om at hus nummer 54 står på fjell, på at hele skråningen har et tynt løsmassedekke. Det hellende terrenget er derfor definert av fast fjell, ikke løsmasser. Områdeskred kan ikke forekomme i områder der det er mindre enn 2 meter til fast fjell.
