Vanylven kommune

► Miljøteknisk sedimentundersøkelse

Klovningen havn

Oppdragsnr.: 52108992 Dokumentnr.: RIM-01 Versjon: J-01 Dato: 2022-06-10

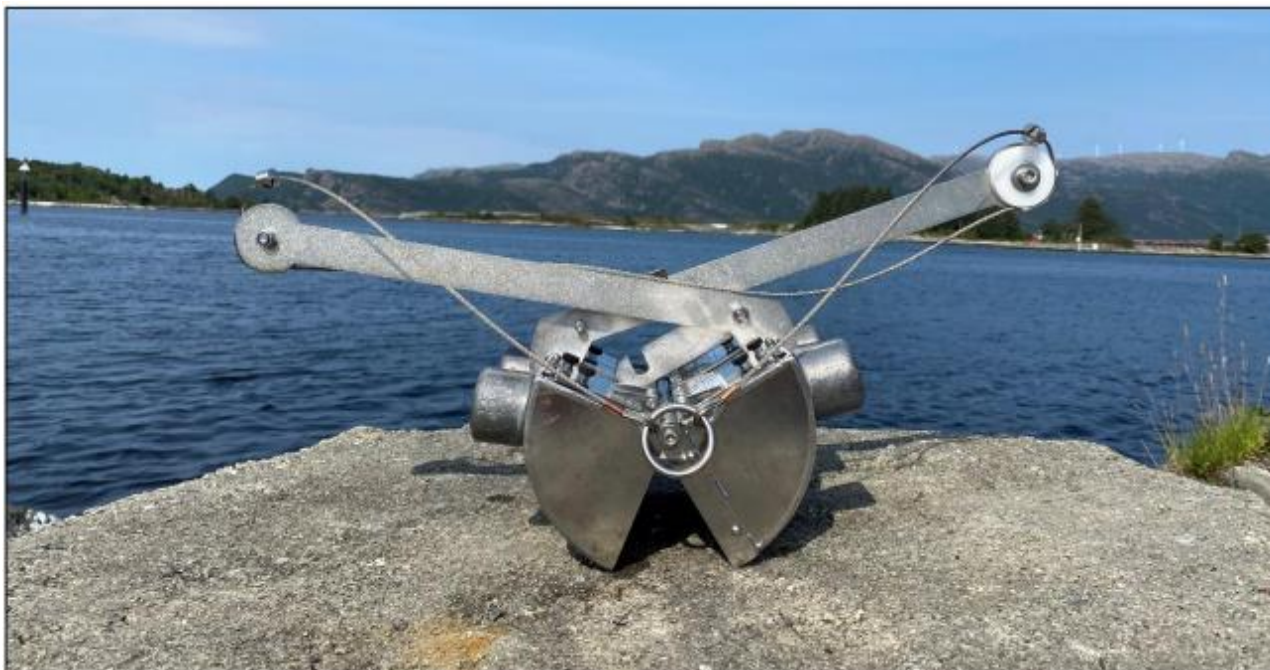
Figur 2: Van veen grabb, egnet for prøvetaking av sediment.

Prøvetaking av sediment ble utført iht. Miljødirektoratets veileder M-409: Risikovurdering av forurenset sediment [1] og M-350: Veileder for håndtering av sediment [2]. Fra hver stasjon ble det samlet prøvemateriale (sediment) fra fire grabbhugg med van Veen grabb 1000 cm² (illustrert i Figur 2). De øverste 0-5 cm fra hvert grabbhugg ble prøvetatt, og delprøvene ble samlet til en blandprøve fra hver stasjon.

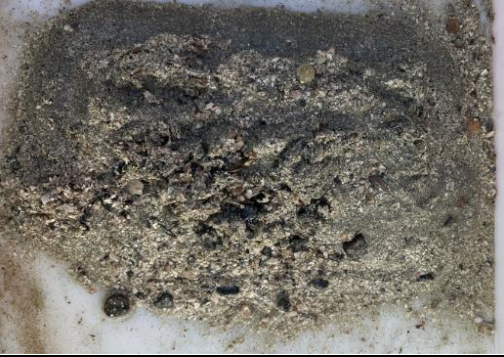
Stasjon	Punkt	WGS84-UTM32N		Vanndyp (m) ca.	Prøvedyp (cm)	Beskrivelse av prøve	Bilde
		Nord	Øst				
K1	K1_1	6899767	315043	20	5	Lys grå sand

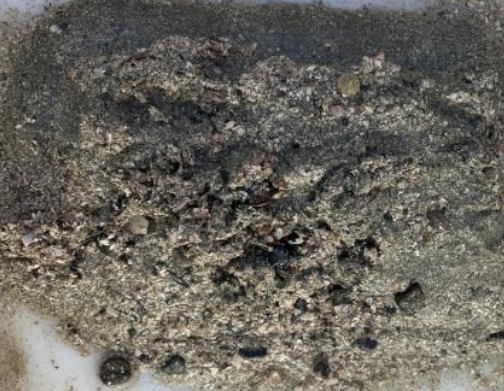
K1_2	6899738	315045	20	0	Tom	
	K1_3	6899739	315048	20	0	Stein, sjøgress og sukkertare.	
	K1_4	6899740	315066	20	5	Lys grå sand, noen skjellrester og en kråkebolle

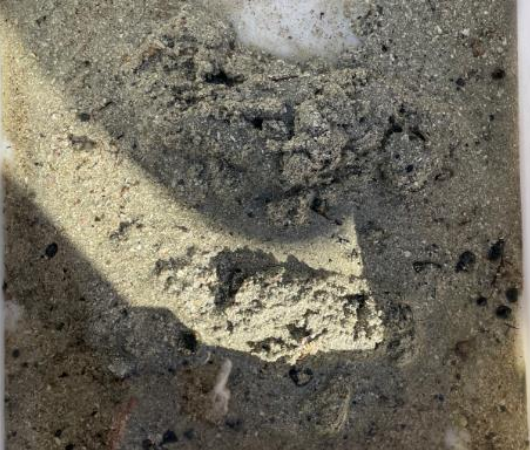
Stasjon	Punkt	WGS84-UTM32N		Vanndyp (m) ca.	Prøvedyp (cm)	Beskrivelse av prøve	Bilde
		Nord	Øst				
K1	K1_8	6899733	315014	25	5	Lys grå fin sand og noen små stein

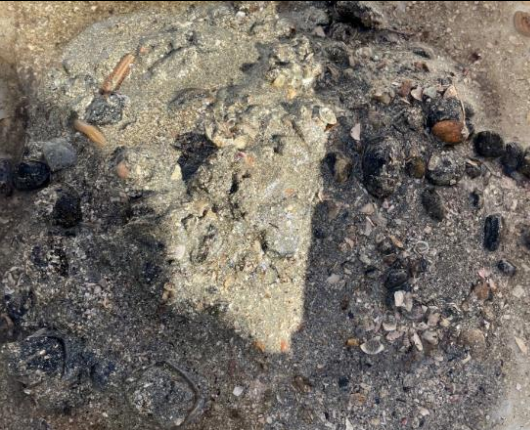
K1_9	6899745	315040	20-25	5	Brungrå fin sand med små stein, noe skjellrester og børstemark

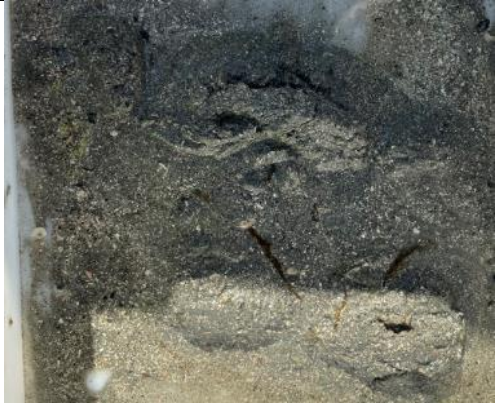
Stasjon	Punkt	WGS84-UTM32N		Vanndyp (m) ca.	Prøvedyp (cm)	Beskrivelse av prøve	Bilde
		Nord	Øst				
K2	K2_1	6899752	315117	10	5	Grå fin sand

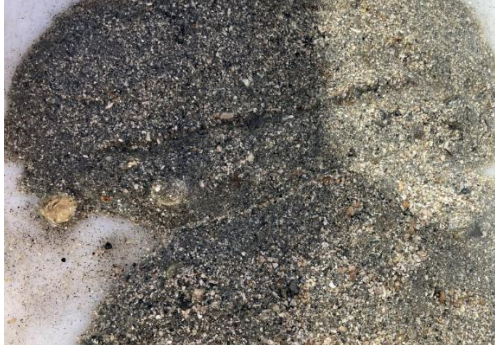
K2_2	6899775	315122	12	5	Grå sand med to sjømus.

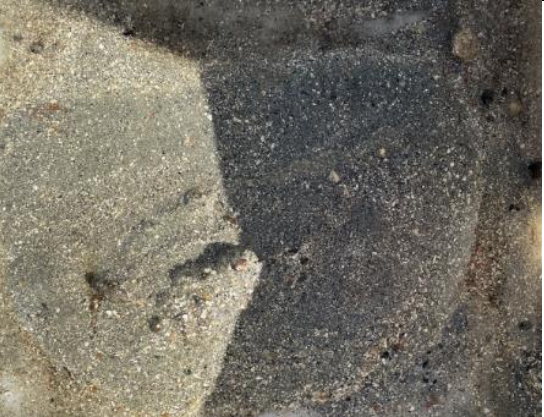
Stasjon	Punkt	WGS84-UTM32N		Vanndyp (m) ca.	Prøvedyp (cm)	Beskrivelse av prøve	Bilde
		Nord	Øst				
K2	K2_3	6899784	315089	14	5	Brungrå fin sand med en sjømus

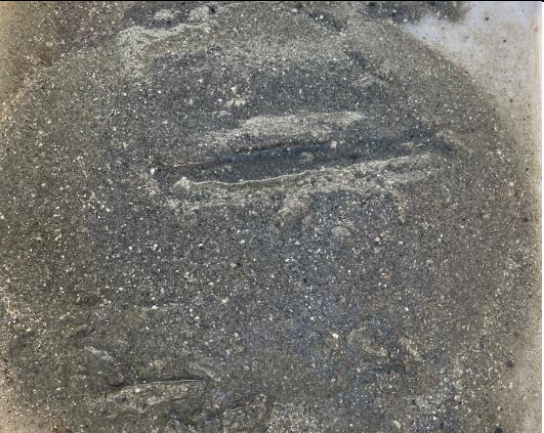
K2_4	6899750	315092	14	5	Grå fin sand

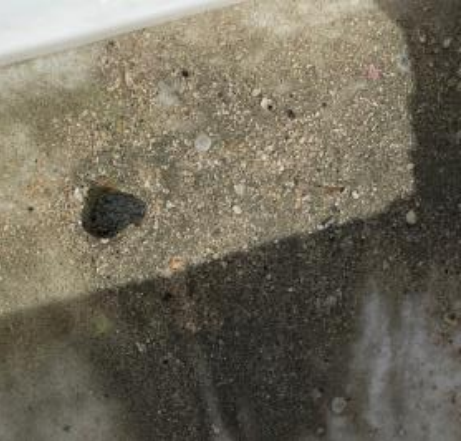
Stasjon	Punkt	WGS84-UTM32N		Vanndyp (m) ca.	Prøvedyp (cm)	Beskrivelse av prøve	Bilde
		Nord	Øst				
K3	K3_1	6899727	315155	5-6,7	0		
	K3_2	6899721	315153	5-6,7	0		
	K3_3	6899715	315150	5-6,7	2	Fin sand

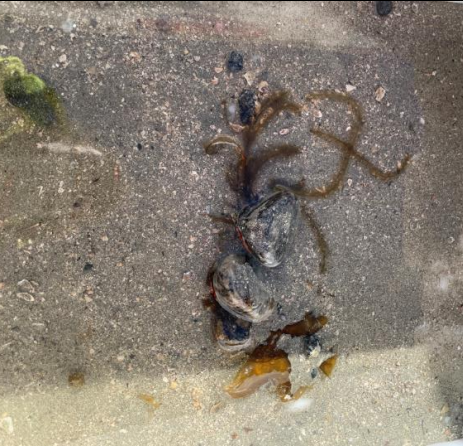
K3_4	6899726	315148	5-6,7	2-3	Fin sand, stein og tare

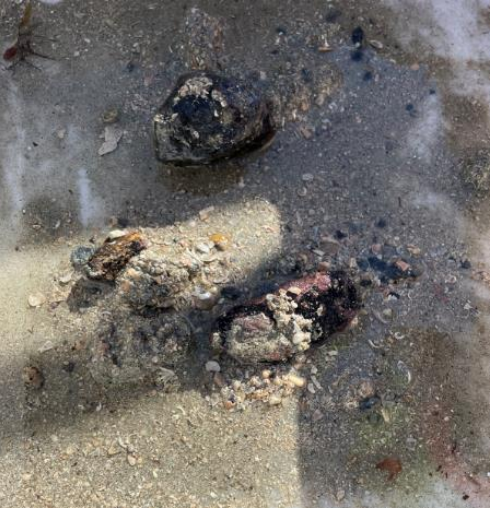
Stasjon	Punkt	WGS84-UTM32N		Vanndyp (m) ca.	Prøvedyp (cm)	Beskrivelse av prøve	Bilde
		Nord	Øst				
K3	K3_6	6899762	315013	5-6,7	2-3	Sand, stein og tare

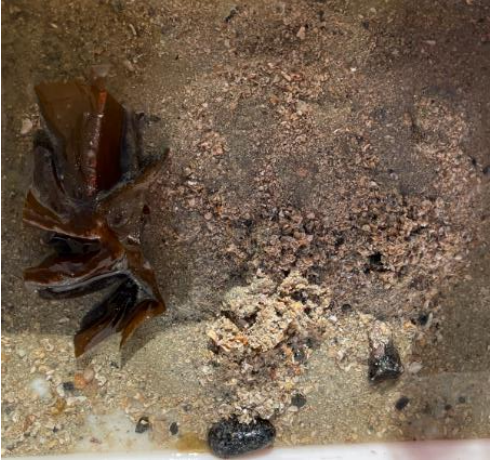
K3_7	6899726	315148	5-6,7	2-3	Sand, stein og tare

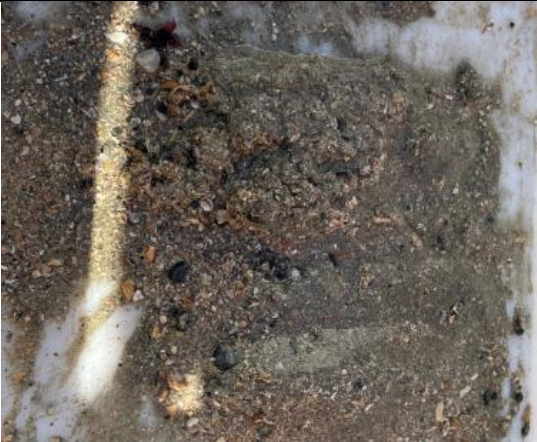
Stasjon	Punkt	WGS84-UTM32N		Vanndyp (m) ca.	Prøvedyp (cm)	Beskrivelse av prøve	Bilde
		Nord	Øst				
K3	K3_9	6899757	315154	5-6,7	0		
	K3_10	6899756	315162	5-6,7	2-3	Sand og skjellrester

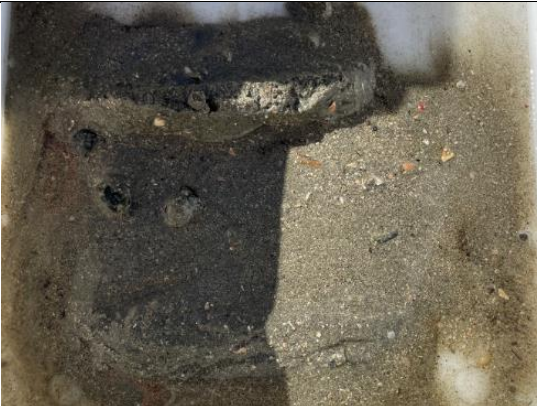
K4	K4_1	6899669	315125	3-4	0	Bit av asbestplate	
	K4_2	6899679	315127	3-4	3	Lysebrun fin sand.

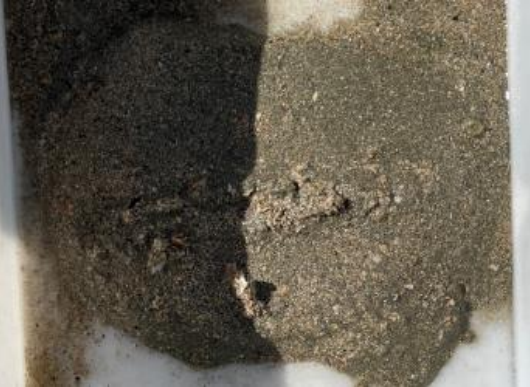
Stasjon	Punkt	WGS84-UTM32N		Vanndyp (m) ca.	Prøvedyp (cm)	Beskrivelse av prøve	Bilde
		Nord	Øst				
K4	K4_3	6899674	315101	3-4	3	Lysebrun veldig fin sand med noen skjellrester. Mulig silt.

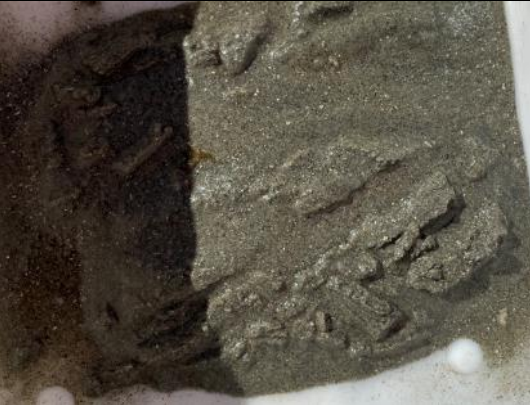
K4_4	6899681	315123	3-4	3	Fin sand og noen skjellrester

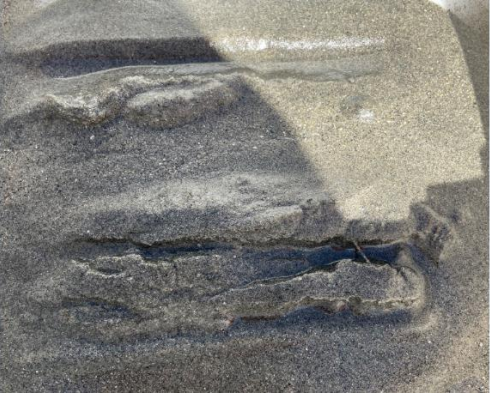
Stasjon	Punkt	WGS84-UTM32N		Vanndyp (m) ca.	Prøvedyp (cm)	Beskrivelse av prøve	Bilde
		Nord	Øst				
K5	K5_1	6899670	315156	2	3	Veldig fin lys sand

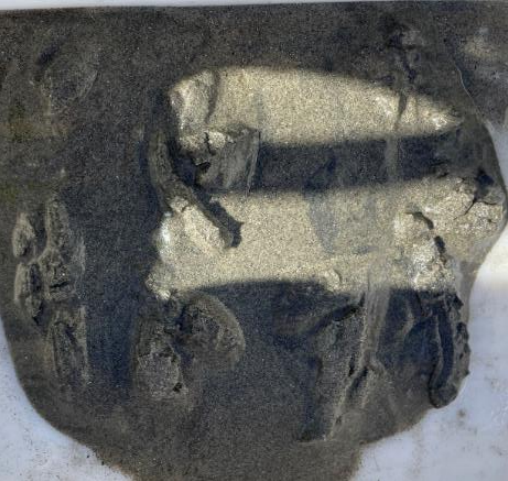
K5_2	6899669	315149	2	0	Tom	
	K5_3	6899687	315160	2	0	Stein og tare	
	K5_4	6899698	315154	2	0	Stein og tare	
	K5_5	6899665	315146	2	3	Veldig fin grå sand, mulig silt

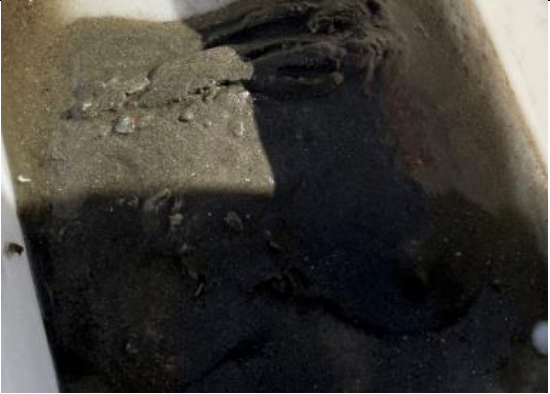
Stasjon	Punkt	WGS84-UTM32N		Vanndyp (m) ca.	Prøvedyp (cm)	Beskrivelse av prøve	Bilde
		Nord	Øst				
	K6_2	6899630	315056	5	3	Gråbrun fin sand med enkelte skjellrester

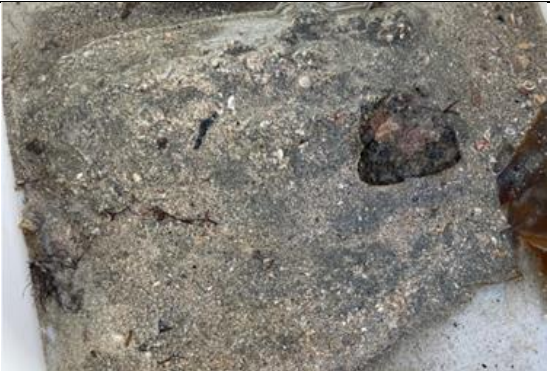
K6_3	6899620	315042	5	0	Stein, noe sand	
	K6_4-5	6899654	315076	5	0	Stein	
	K6_6	6899641	315058	5	3	Lys fin sand og stein

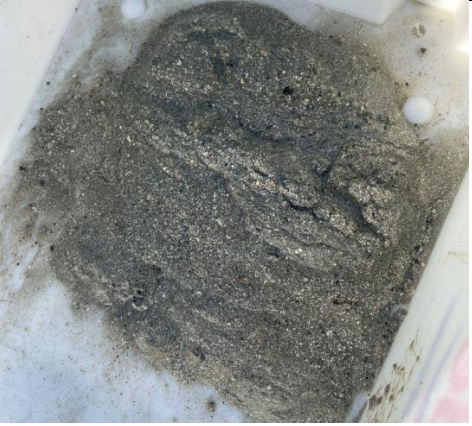
Stasjon	Punkt	WGS84-UTM32N		Vanndyp (m) ca.	Prøvedyp (cm)	Beskrivelse av prøve	Bilde
		Nord	Øst				
K7	K7_1	6899615	314952	15	3	Grå fin sand, enkelte skjellrester

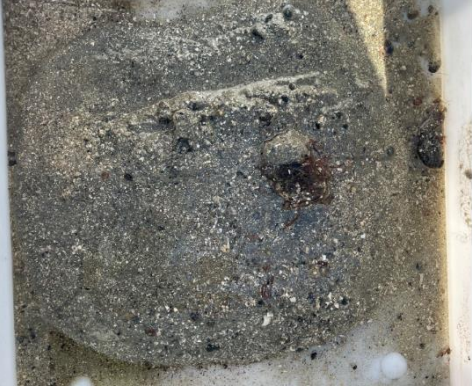
K7_2	6899663	314963	20	3	Lys sand med mye skjellrester, samt noe stein og tare

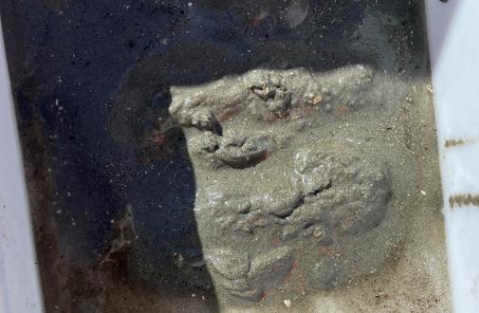
Stasjon	Punkt	WGS84-UTM32N		Vanndyp (m) ca.	Prøvedyp (cm)	Beskrivelse av prøve	Bilde
		Nord	Øst				
K8	K8_1	6899570	314945	12	4	Grå siltig sand

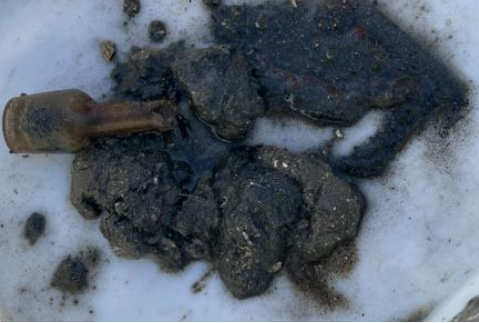
K8_2	6899577	314912	13	2	Grå fin sand og små stein. Glassflaske.

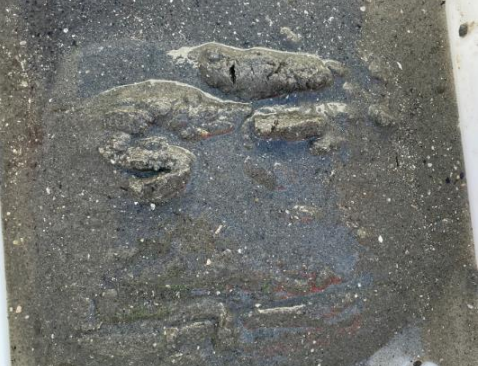
K8_3	6899593	314932	14	3	Grå fin sand, enkelte skjellrester.

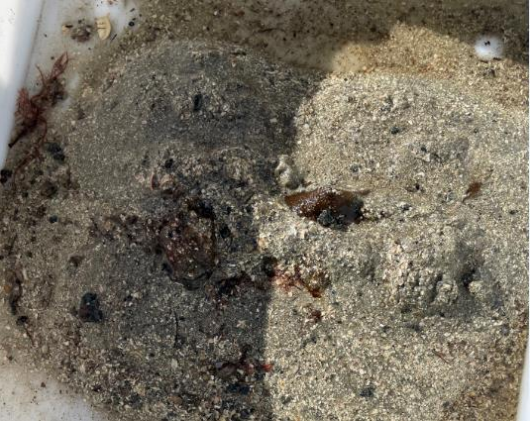
Stasjon	Punkt	WGS84-UTM32N		Vanddyp (m) ca.	Prøvedyp (cm)	Beskrivelse av prøve	Bilde
		Nord	Øst				
K8	K8_4	6899608	314924	15	3	Grå fin sand, mulig siltig sand.

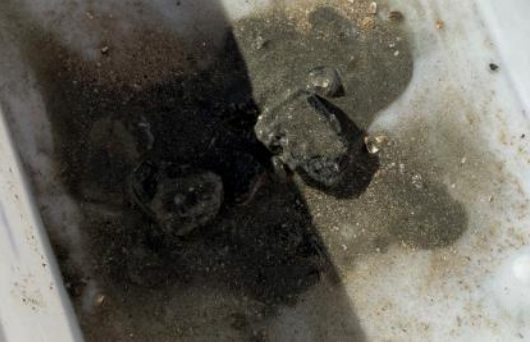
K9	K9-1	6899547	315010	3	0	Stein og tare, noe sand	
	K9_2	6899538	315010	3	3	Grå sand

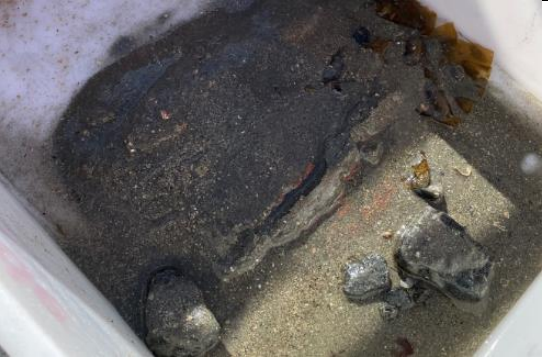
Stasjon	Punkt	WGS84-UTM32N		Vanndyp (m) ca.	Prøvedyp (cm)	Beskrivelse av prøve	Bilde
		Nord	Øst				
K9	K9_5	6899518	314998	3	1	Stein og litt sand.

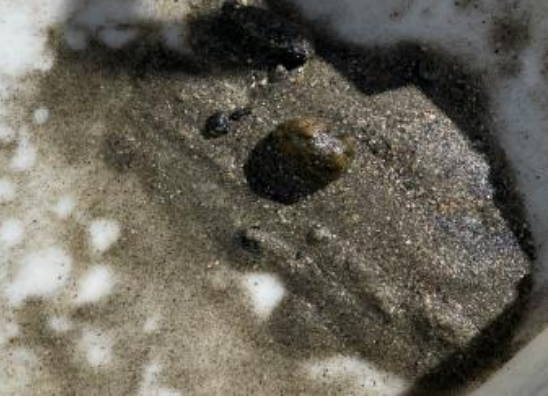
K9_6	6899521	315000	3	0	Tom	
	K9_7	6899517	315007	3	2	Grå sand og stein

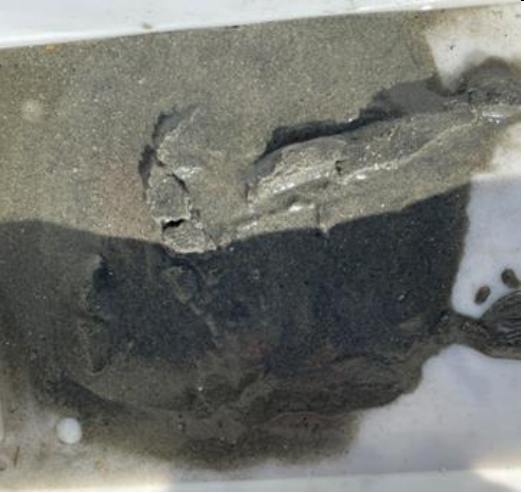
Stasjon	Punkt	WGS84-UTM32N		Vanndyp (m) ca.	Prøvedyp (cm)	Beskrivelse av prøve	Bilde
		Nord	Øst				
K10	K10_1	6899507	314966	4	5	Grå fin sand

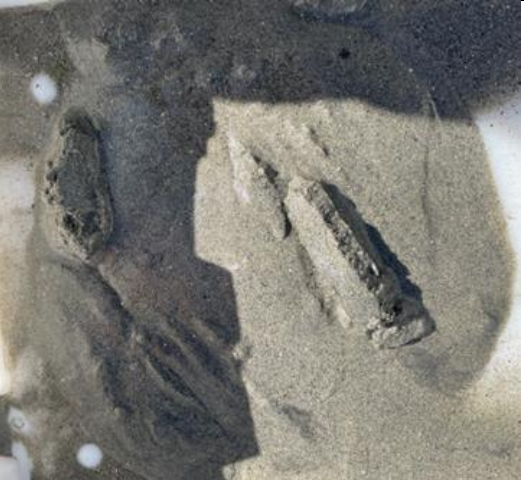
K10_2	6899506	314978	UKJENT	0		
	K10_3	6899495	314975	3	3	Grå veldig fin sand

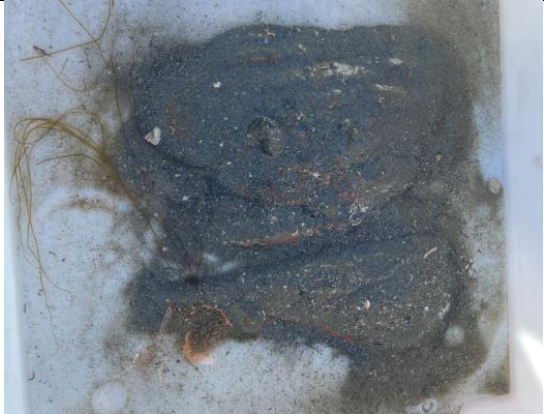
Stasjon	Punkt	WGS84-UTM32N		Vanndyp (m) ca.	Prøvedyp (cm)	Beskrivelse av prøve	Bilde
		Nord	Øst				
K10	K10_5	6899504	314954	3	1-2	Grå sand med noen skjellrester og alger «sjøgress»

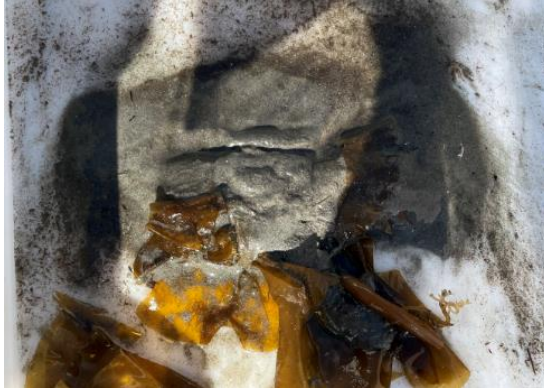
K10_6	6899519	314970	UKJENT	0		
	Generell observasjon: Grå fin sand i hele området.						
K11	K11_1	6899497	314934	3	2	Grå sand og stor tare.

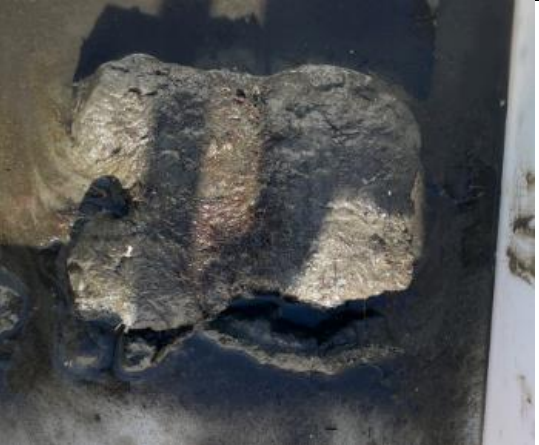
Stasjon	Punkt	WGS84-UTM32N		Vanndyp (m) ca.	Prøvedyp (cm)	Beskrivelse av prøve	Bilde
		Nord	Øst				
K11	K11_5	6899477	314928	3	5	Mørkt og løstliggende sediment av finkornede masser. Lukt av H ₂ S og synlig organisk materiale fra planter «sjøgress»

Sediment inne i havna opplevdes som løstliggende og med mer finstoff, og det ble registrert lukt av H₂S og synlig delvis nedbrutt plantemateriale ved stasjonen lengst sørvest (stasjon K11).

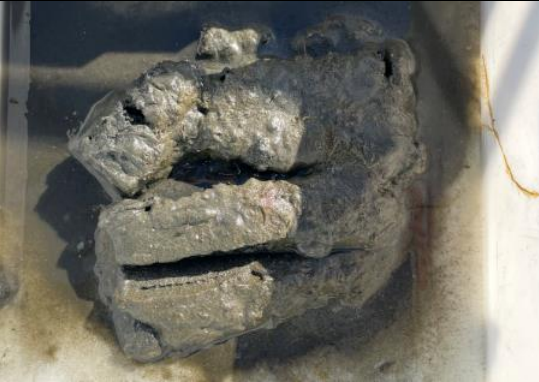
K11_6	6899474	314942	3	5	Grå sand som føltes løstliggende. Tynne mark.
