# FORUNDERSØKING

ETTER NS 9410:2016

## LOKALITET STRANDABØ

STATT TORSK AS

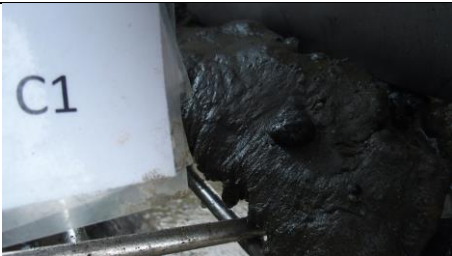
| A photograph showing a sediment sample labeled 'C1' in a white container. The sediment is dark and silty, being poured from a metal scoop into the container. | STRC1 |

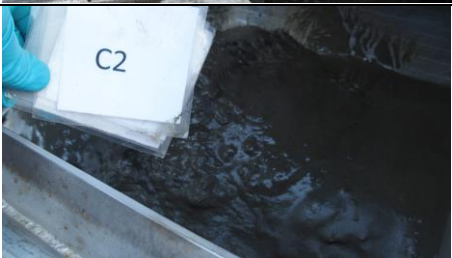
| A photograph showing a sediment sample labeled 'C2' in a white container. A person wearing a blue glove is holding the container, and the sediment is dark and silty. | STRC2 |

- Stasjon STRC2 er 300 meter fra anleggssone og ikke 400 m fra anleggssonen som veilederen tilsier med tiltenkt mengde MTB for anlegget. Dette ble gjort for å ha en stasjon med et representativt dyp hvor sediment var mulig å få opp. Samtidig som at stasjonen er i hovedstrømretningen. Lengre unna anlegget havner man på en grunne på 70 til 90 m.

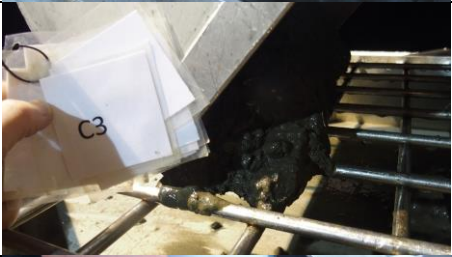
| A photograph showing a sediment sample labeled 'C3' in a white container. A person is holding the container, and the sediment is dark and silty. | STRC3 |

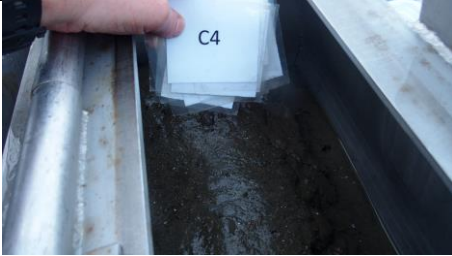
| A photograph showing a sediment sample labeled 'C4' in a white container. A person is holding the container, and the sediment is dark and silty. | STRC4 |

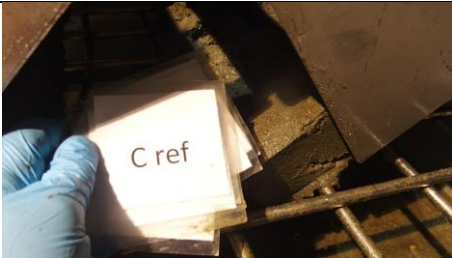
| A photograph showing a sediment sample labeled 'C ref' in a white container. A person wearing a blue glove is holding the container, and the sediment is dark and silty. | STRCref |
