# Geologisk vurdering

## Skredfare

## Rovde Industripark

## Vanylven kommune

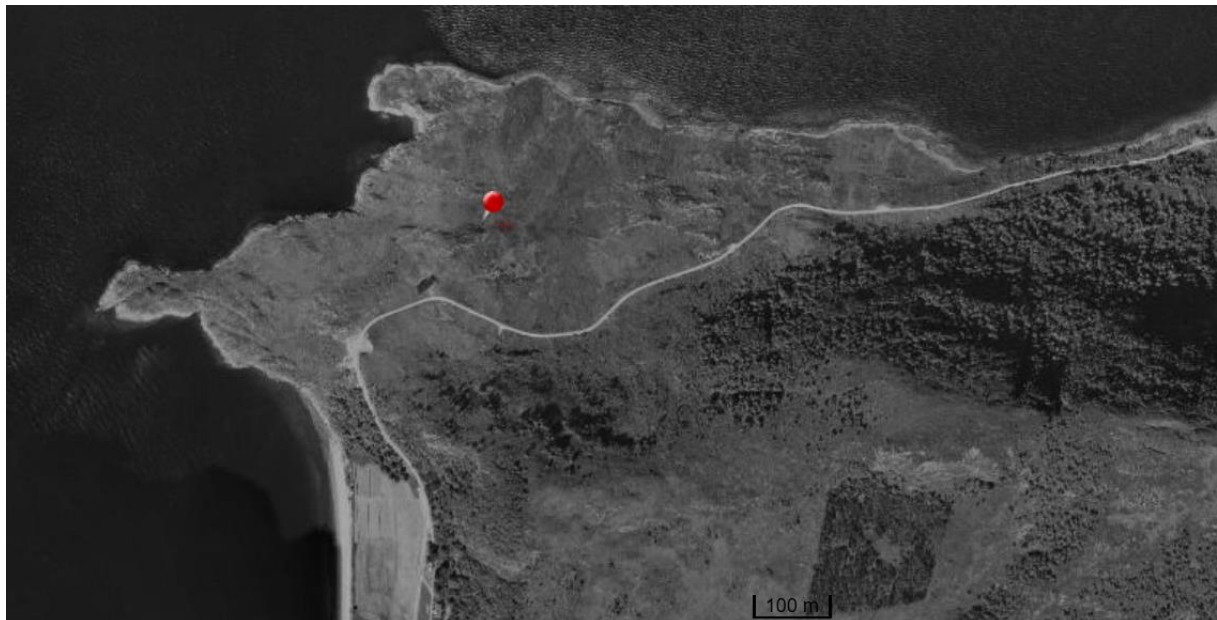
Figur 10 Historisk foto 1965

Ingen spor etter aktive skredbaner/fonnefar vises på historiske foto. Det er ikke registrert historiske skred i noen databaser.

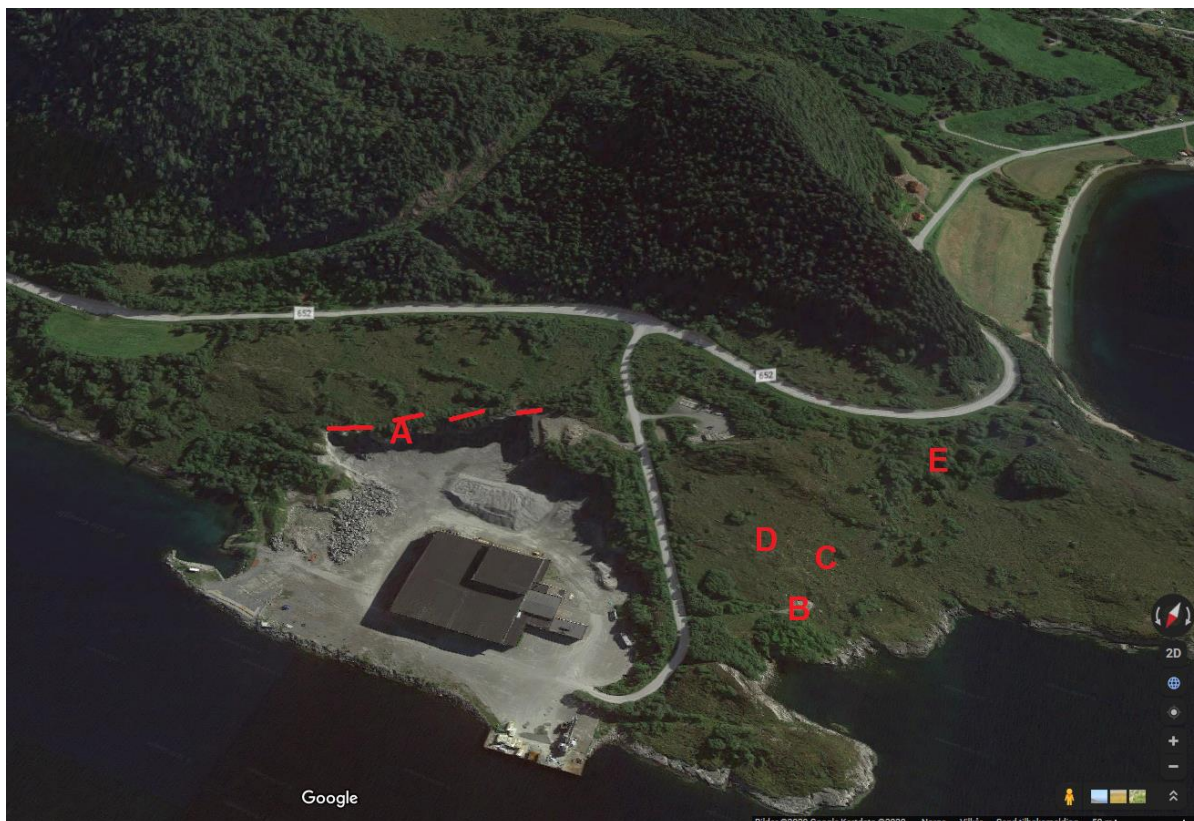
Figur 12 Vegetasjon i siden mot S - SØ som definerer løснеområdet for potensielle snøskred inn mot planarealet (Google map). Stiplet linje og bokstaver A-E viser referansepunkt til figurene 20, 21, 22, 23, 24 og 26.

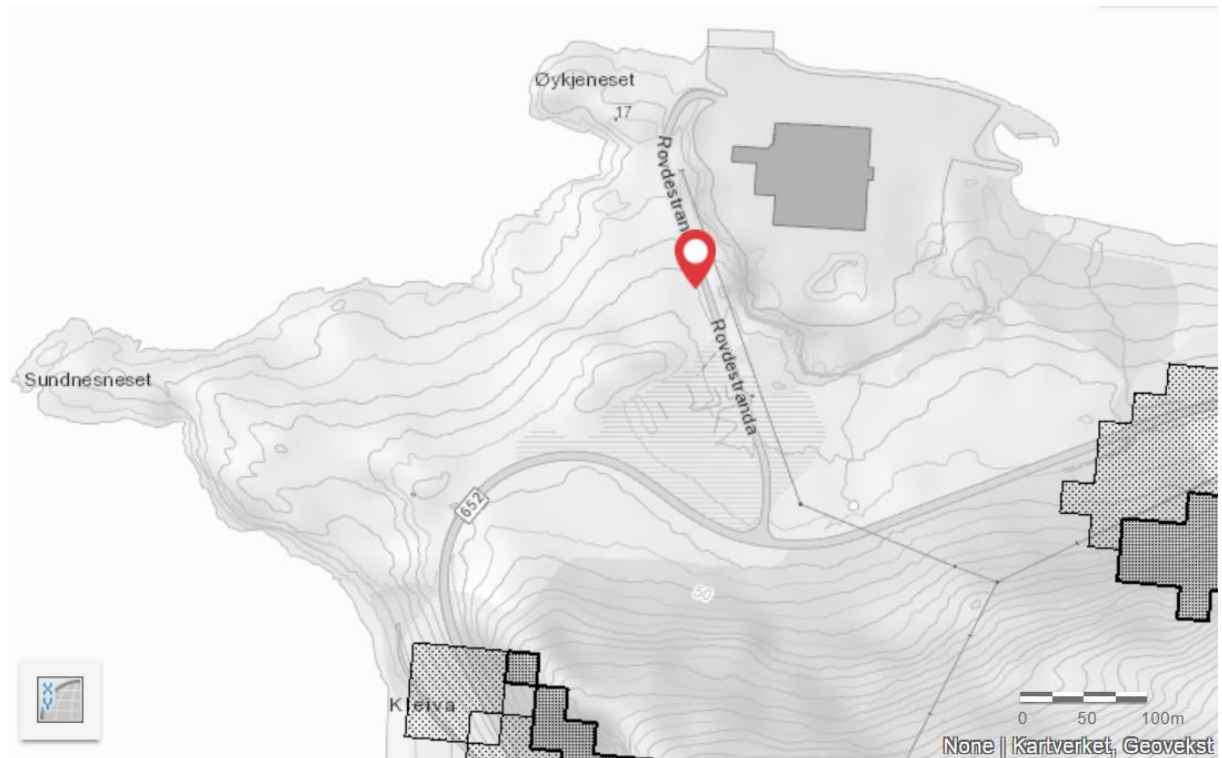
Figur 14 Det vurderte arealet ligger utenfor modellert steinsprangfare (SkredAtlas). Dette er verifisert i felt.

Modellering viser ingen fare for steinsprang mot planarealet.  
Dette er verifisert i felt.

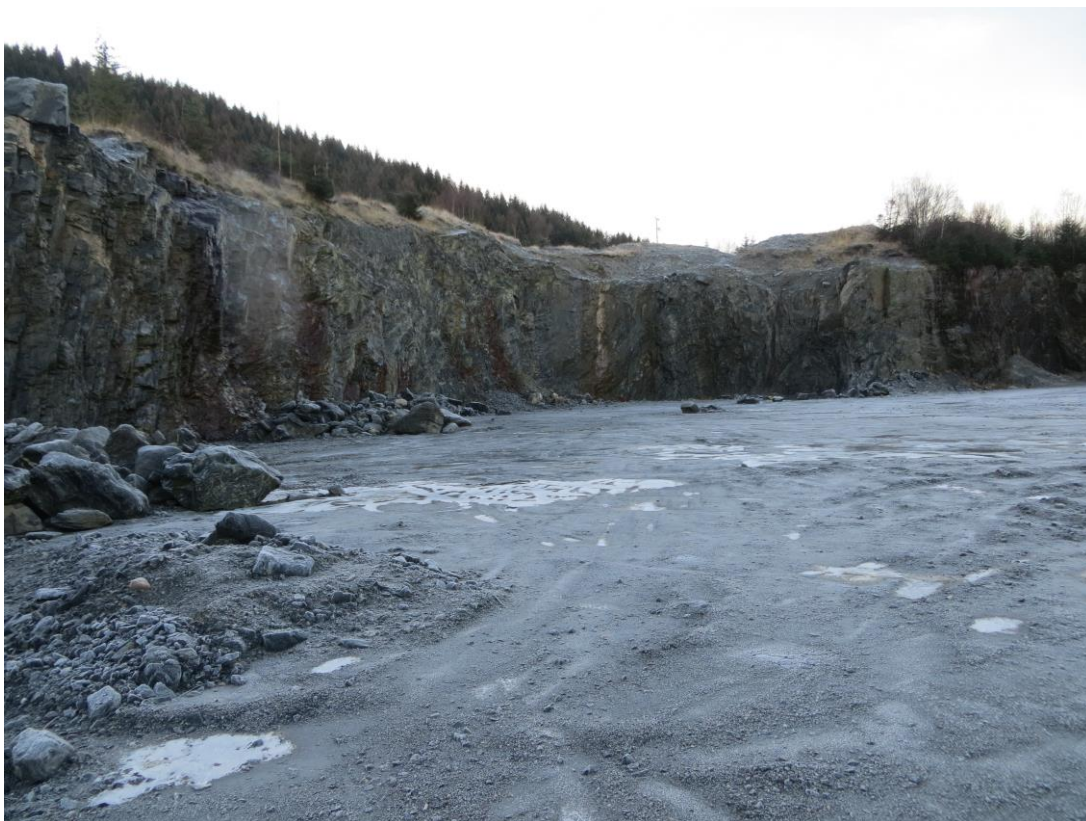
Figur 20 Fra SØ del av det allerede etablerte delen av industriparken, etablert i forbindelse med tidligere industrivirksomhet. Bildet er tatt fra nordlige del av tomten og mot sør. Skjæringens plassering vises på stiplet linje figur 12.

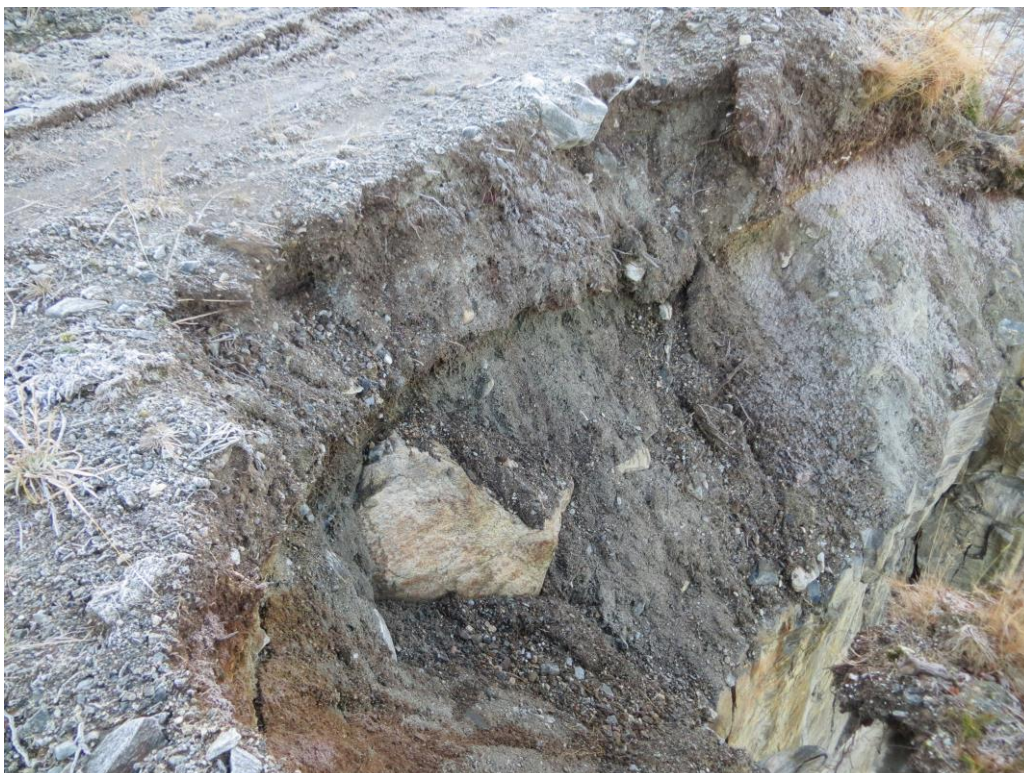
Figur 21 Fra skjæring i sørlige del av tomten, figur 20, som viser fjell med tynt lag av strandsedimenter og tynt overliggende humuslag. Punkt A figur 12 viser lokasjon.

Observasjoner i de mange skjæringene i planarealet viser humus eller tynne morene/strandavsetninger på fjell. Ingen tegn til leirlag, som kan destabilisere de arealene av tomten som ikke skal sprenges ut.

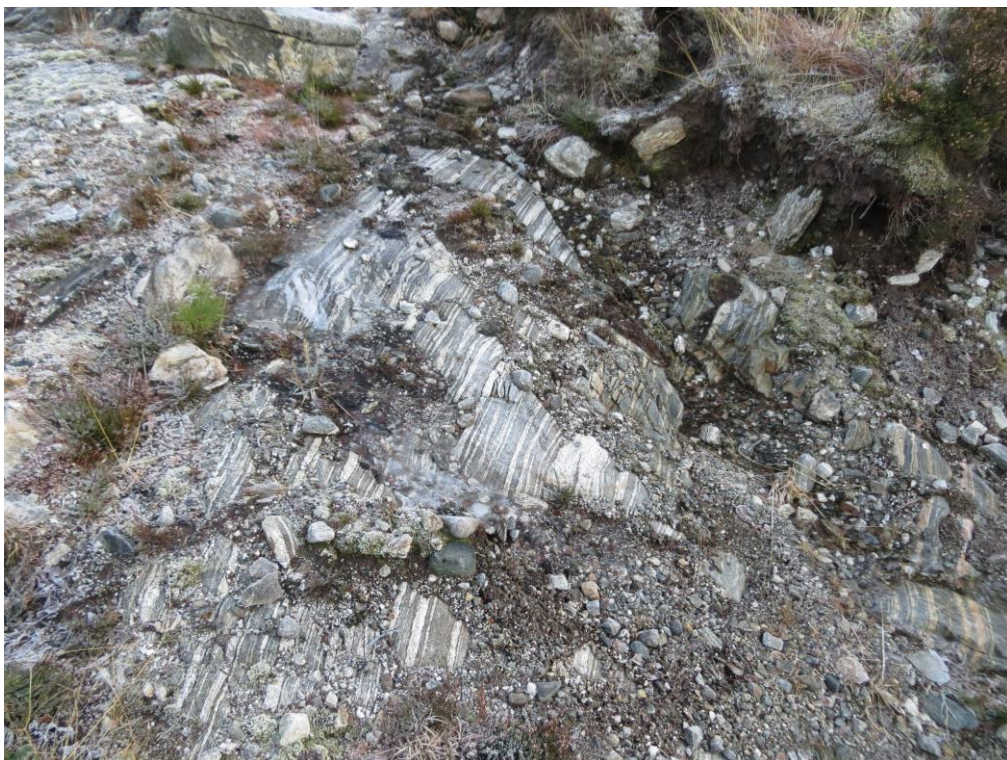
Figur 22 Marginalt humuslag over tynne strandsedimenter på fjell dominerer arealet. Bokstav B figur 12 viser lokasjon

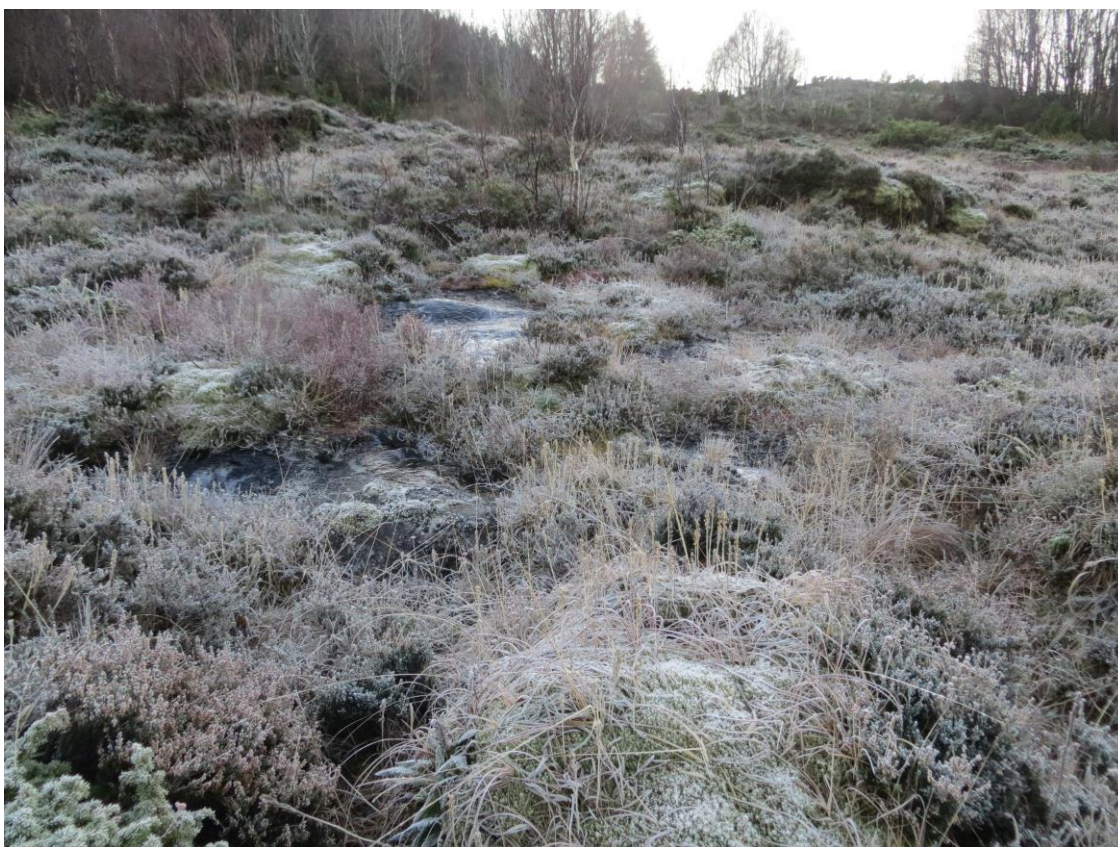
Figur 23 Eksempel på et av mange observasjoner av fjell i dagen rundt om i planarealet. Bokstav C på figur 12.

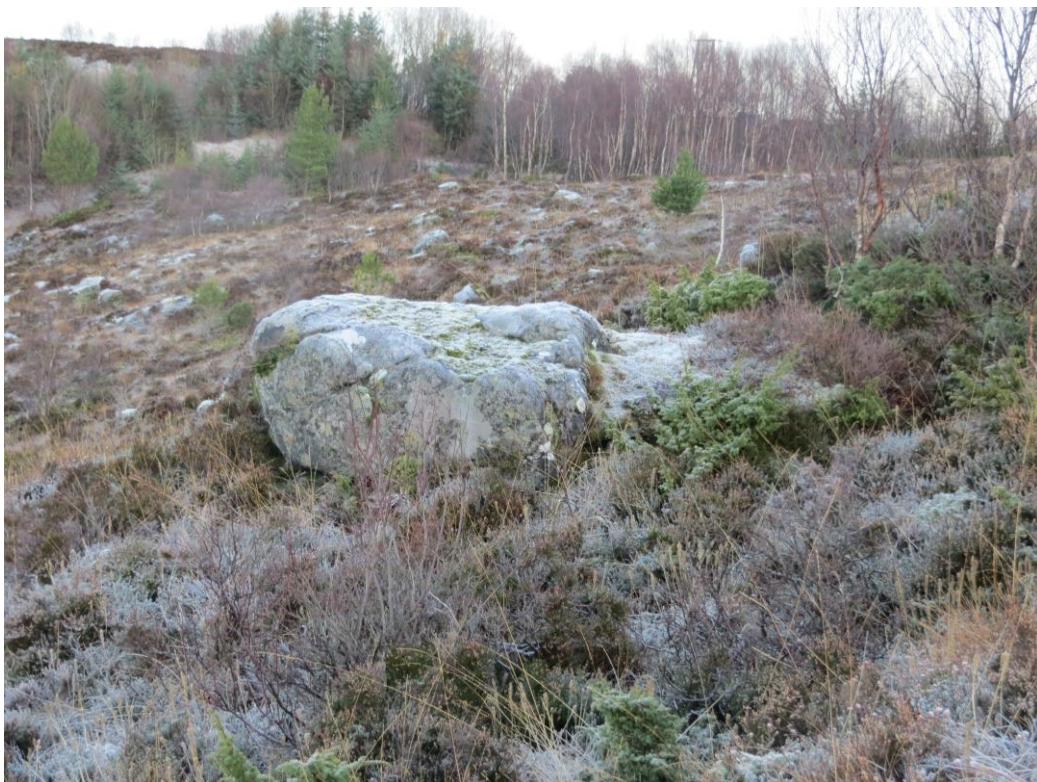
Figur 24 Droppblokker observeres rundt i området. Bokstav D på figur 12.

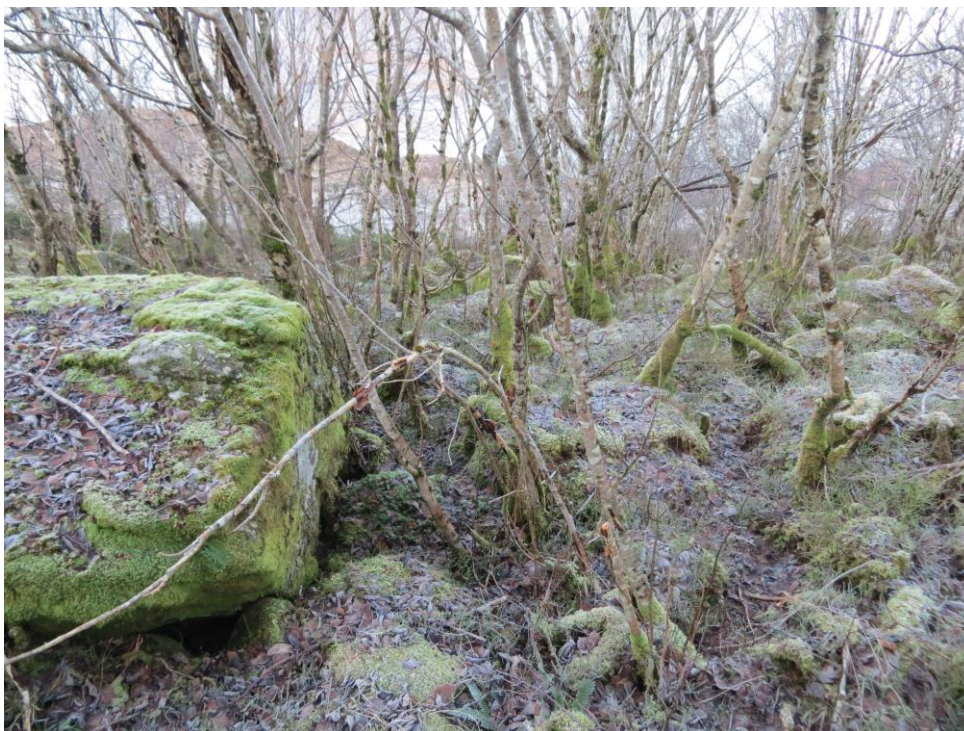
Figur 26 Fra området avgrenset på figur 25. Bokstav E på figur 12.

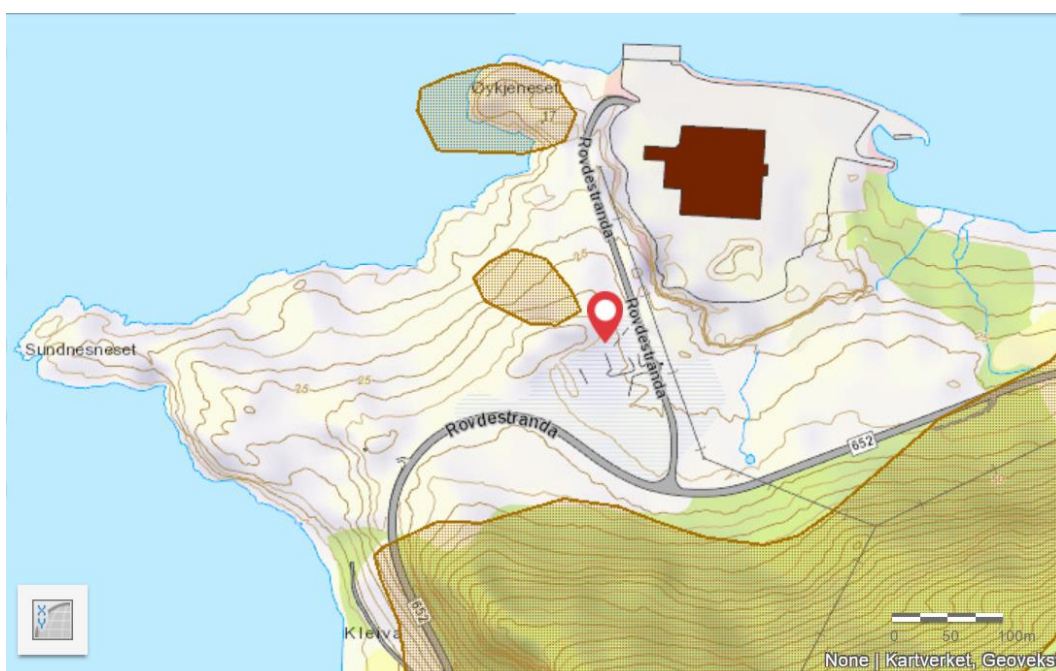
Figur 27 NGI89 aktsomhetsområde for snøskred- og steinsprang viser aktsomhetsområde i den skogkledde siden mot S- SØ av det vurderte arealet.

Reell fare for snøskred mot tomten vurderes som marginal. De to mindre arealene som er definert som aktsomhetsareal snøskred- og steinsprang i NGI89 kartet, faller bort da tomten skal sprenges ned til kote 4 – på samme nivå som det allerede etablerte industriarealet.

Snøskredfare fra S- SØ er modellert med aktsomhetsareal ned til RV652. NGI sine modelleringer er de mest nøyaktige og aktsomhetsområdet i nedre margin av disse modellering har i mange tilfeller vist seg å definere overgangen til areal som tilfredsstillende sikkerhetsklasse S2. Dette er en konservativ tilnærming tatt i betraktning sidens beskaffenhet, høyde over havet, orientering, vegetasjon, klima og historikk.
