# RAPPORT for MILJØUNDERSØKELSER

Oppdragsgiver : Marine Harvest Norway – Rensefisk Vanylven  
Kontaktperson : Frode Sørdal / Leon Stranden  
Lokalitet : Sighaug  
Kommune : Vanylven  
Fylke : Møre og Romsdal

Undersøkelser : Hydrografisk profilering  
Parametere : Temperatur, salinitet, oksygen, turbiditet  
Periode : September 2016 (+ okt. 2015 – sep. 2016)  
Fishguard : Prosjekt nr. 311-sep16  
Versjon : 27.09.2016

# Miljøovervåking for utfyllingsområde i sjø ved Rensefisk Vanylven (Sigshaug), versjon 1

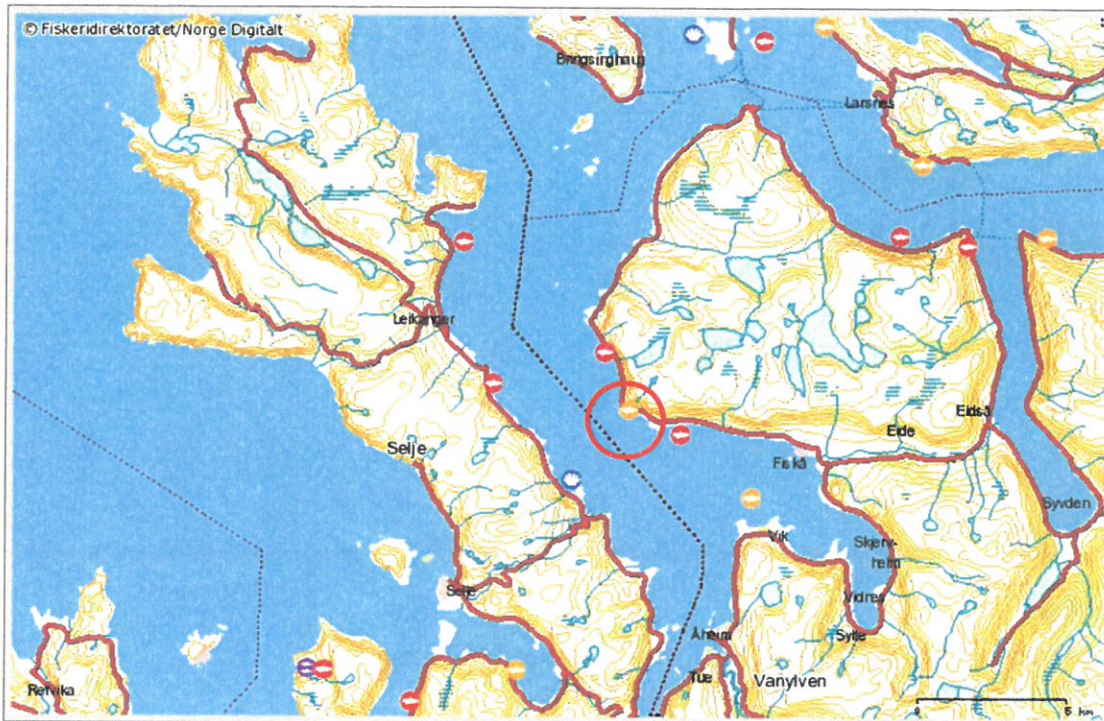
Figur 1. Oversiktskart med Sighaug (sirkel) i Vanylvsfjorden og oppdrettsanlegg i området [fidir.no/jah].

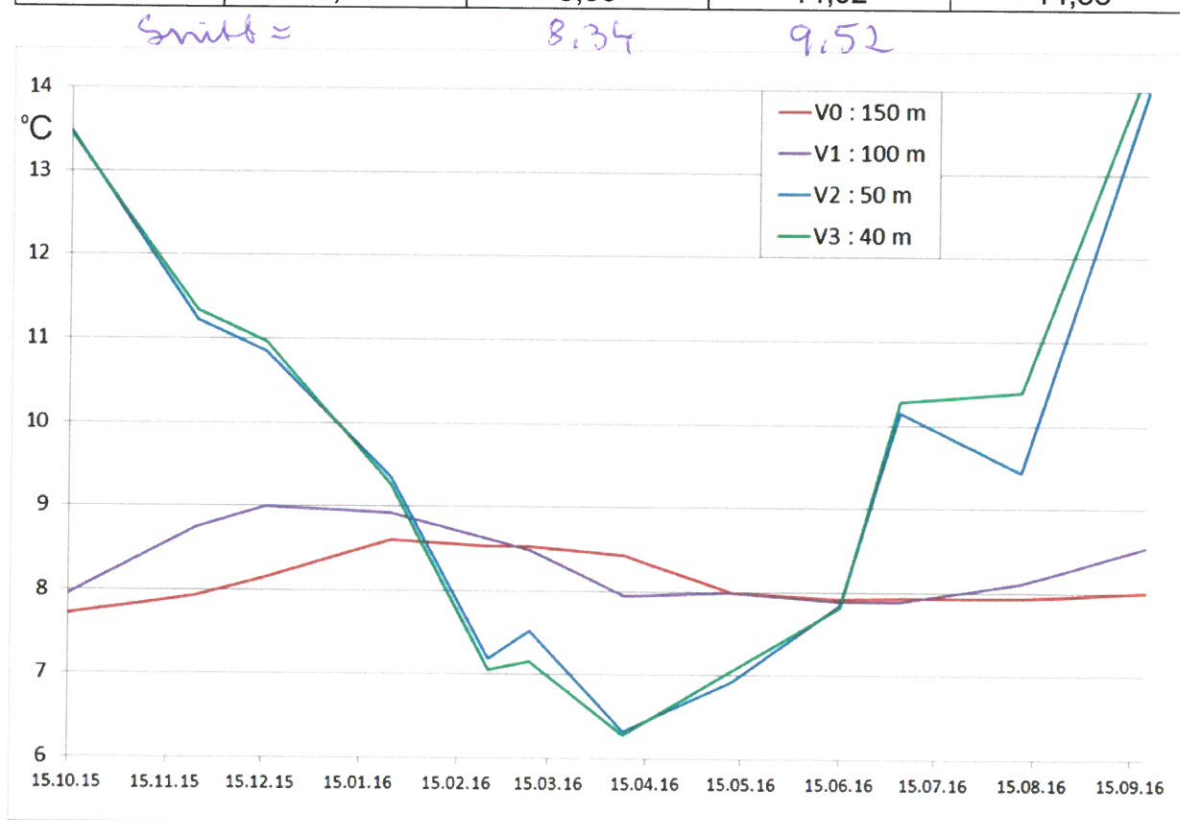
Figur 13. Temperatur nær bunn – endringer ved V0 - V3 gjennom et år (okt. 2015 – sep. 2016).

De 4 bunn-profilene grupperes i to markant forskjellige typer gjennom hele året: profilene ved 100 & 150 m dyp er tilnærmet like, og det samme er profilene ved 40 og 50 m dyp.

Ved 100 og 150 m dyp holder bunn-temperaturen seg mellom 7,7°C og 8,9°C – dvs. i praksis trolig: mellom 7,5°C og 9,0°C gjennom hele året.

Ved 100 og 150 m dyp ble lavest temperatur registrert i perioden april – oktober, høyest i november – april. Temperaturen ved 150 m dyp ligger generelt gjennom året så vidt lavere enn ved 100 m dyp, foruten ved målingen i april der målingen ved 100 m dyp ligger 0,5 °C lavere enn ved 150 m.

Ved 40 og 50 m dyp varierer bunn-temperaturen vesentlig gjennom året: lavest i april med 6,3°C og høyest i september med > 14°C. Profilene ved 40 og 50 m dyp ligger enda nærmere hverandre enn profilene ved 100 og 150 m dyp, foruten en differanse på 1°C i august.

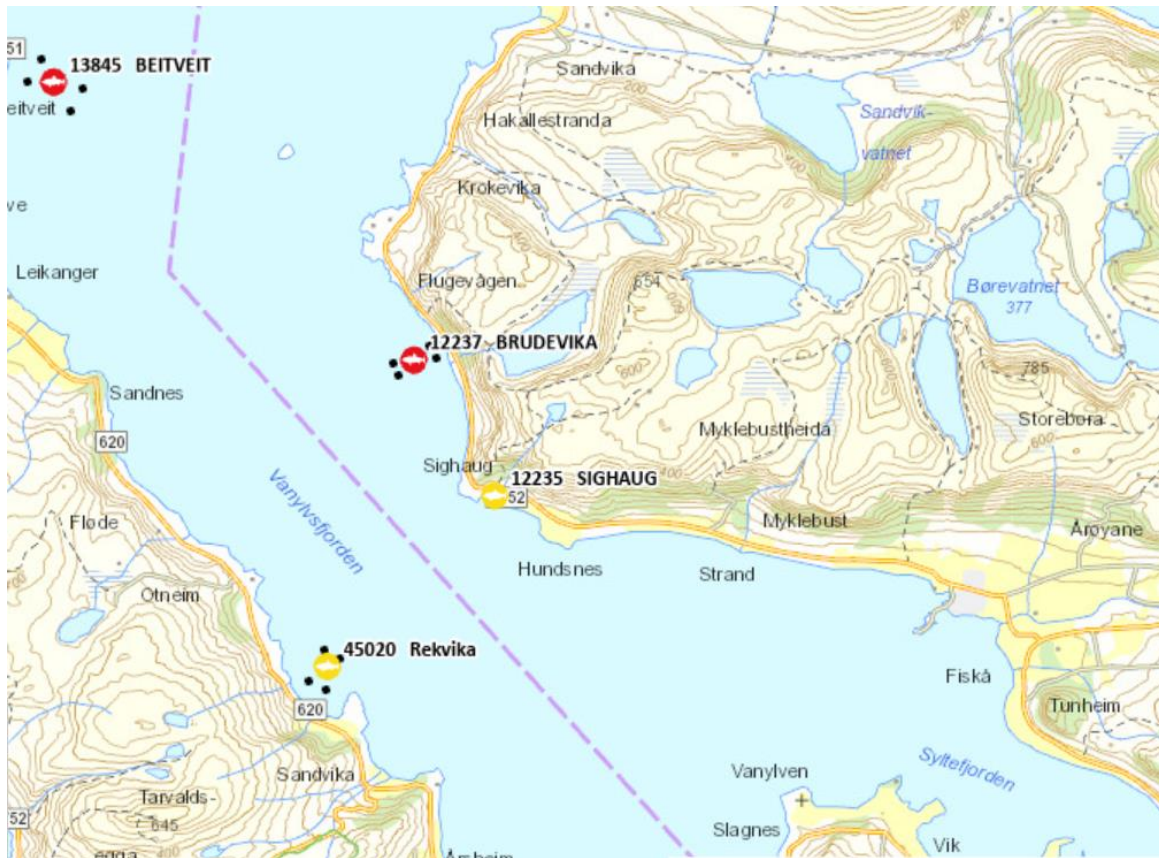
Figur 1.4: Akvakulturlokalteter i Vanylvsfjorden. Kartkilde: Vannmiljø, 23.03.2022

I Vanylvsfjorden er det også lokalisert andre akvakulturanlegg, og det er heller ikke tilgjengelig informasjon om deres utslipp til sjø på norskeutslipp.no.

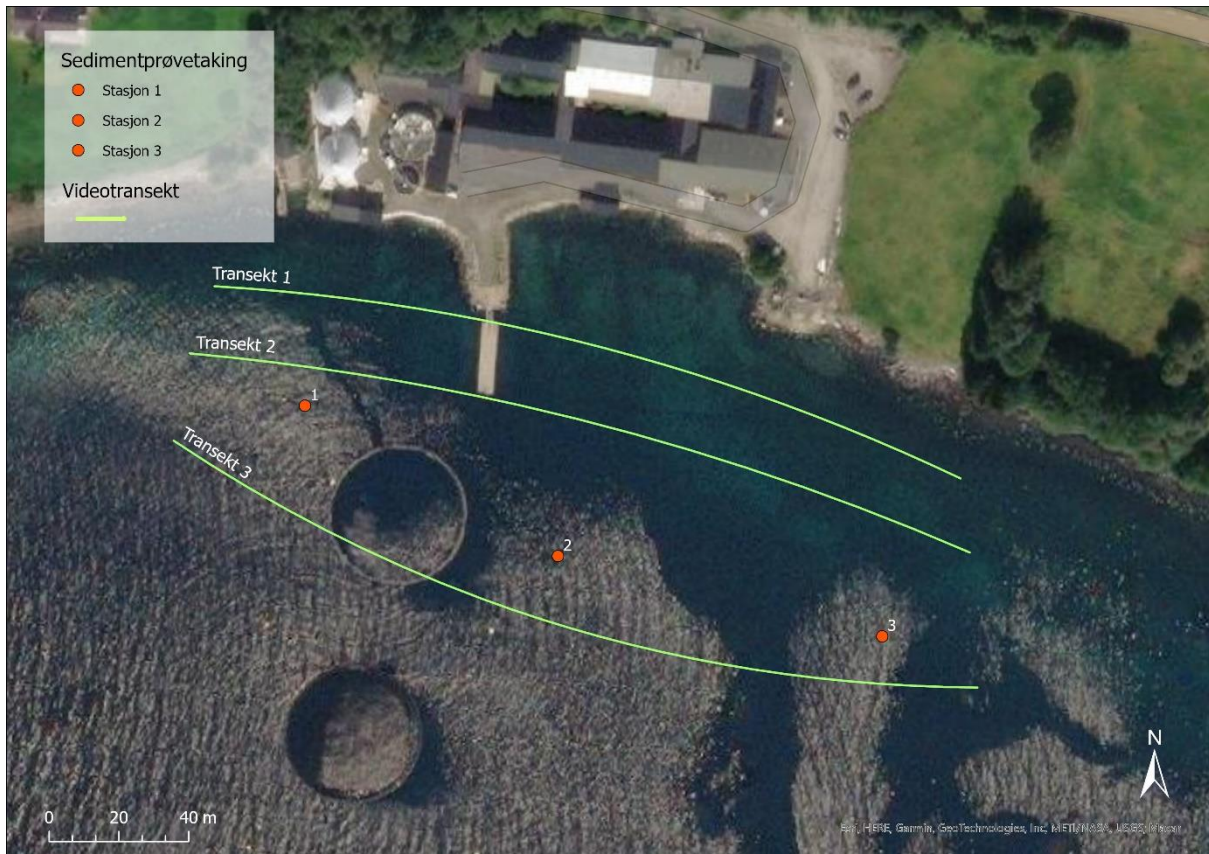
Figur 2.2: Kart over området ved lokalitet Sighaug med plassering av stasjoner for sedimentprøvetaking (st.1-3) og omtrentlig linjer for videotransekt som ble gjennomført av dykkere. Kartdata: Bakgrunnskart fra ArcGIS Pro, Datum WGS84.

Sedimentprøvetaking og undersøkelse av sjøbunnen ved det aktuelle utfyllingsområdet ble utført 20. april 2022 av Libe Aranguren og Frida Reinsfelt Klubb fra STIM og båtfører Kurt Sekkingstad med båten «Bekren»; og Leon Stranden og Magnus Fiskaa fra MOWI ASA. Tre sedimentstasjoner ble opprettet innenfor det aktuelle utfyllingsområdet. Tre videolinjer (transekt) ble lagt opp på langs av undersøkelsesområdet (Figur 2.2).

Videolinjene ble lagt opp til transekt 1-3, hvor transekt 1 er det innerste, transekt 2 i midten og 3 er det ytterste (Figur 2.2). Ved feltarbeidet ble det benyttet et undervannsvideokamera som ble operert av dykker Finn Refnes (Atlanterhavsparken). Det ble brukt et Nikon D850 med 4K ultra HD videokvalitet. Videoanalysen ble gjennomført etter endt felt. Det er en begrensning på detaljert indentifisering av arter som er mindre enn 5 cm når undersøkelse består av videoopptak, og mangel på lyskilder på det dypeste transekt. Det er mindre usikkerhet for makrofauna (større enn 5 cm).
