## ► Miljøteknisk sedimentundersøkelse

Småstranda næringsareal

Oppdragsnr.: 52200162 Dokumentnr.: RIM-02 Versjon: J01 Dato: 2022-10-26

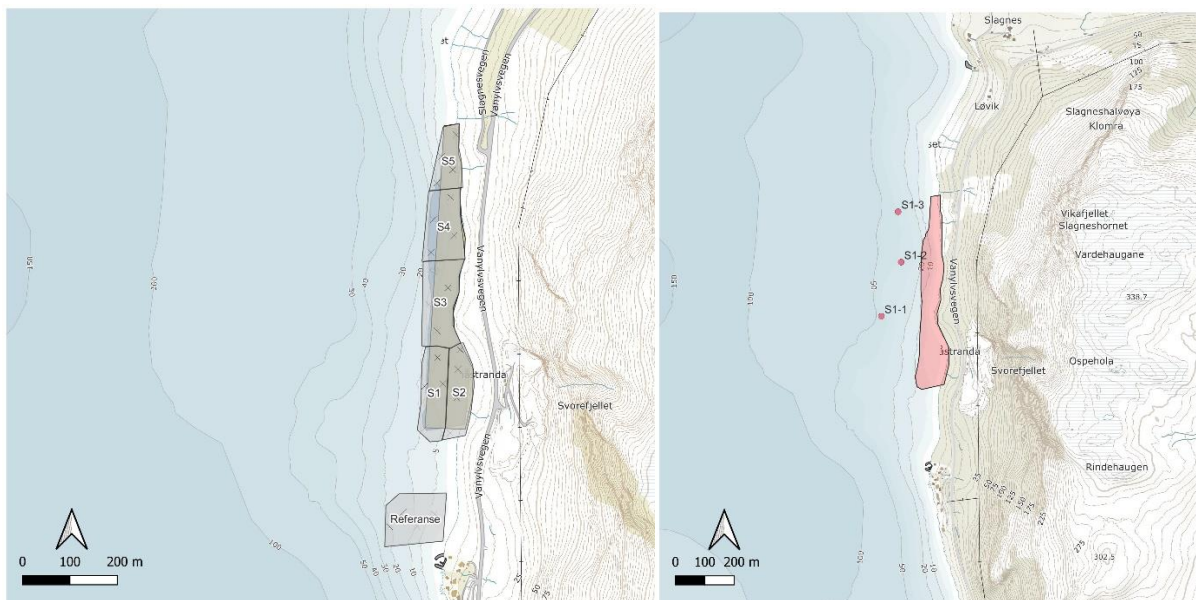
Figur 3: T.v.: Kart over planlagte stasjoner. Grå skravur: stasjoner, med grabbhugg markert med kryss. Grunnet få suksessfulle grabbhugg ble de skisserte stasjonene slått sammen til én. T.h.: Kart som viser grabbhugg med sediment benyttet til blandprøve. Rosa felt: tiltaksområde. Røde punkter: grabbhugg med sediment.

Prøvetakingsprogrammet inkluderte 5 stasjoner pluss referansestasjon. Plassering av stasjoner (S1-S5 og referansestasjon) er vist i Figur 3. For hver stasjon ble det forsøkt tatt fire grabbhugg (stikk).

Observasjoner fra visuell sjøbunnskartlegging viste at området har mye stein ved alle stasjoner. Det var følgelig utfordrende å ta representative prøver. Derfor ble tilgjengelig sediment fra de fem stasjonene pluss referanse slått sammen til én blandprøve for hele området. Innhold i blandprøven, samt hvert grabbhugg ble dokumentert i feltlogg med beskrivelse og bilder. Se vedlegg A for komplett feltlogg.

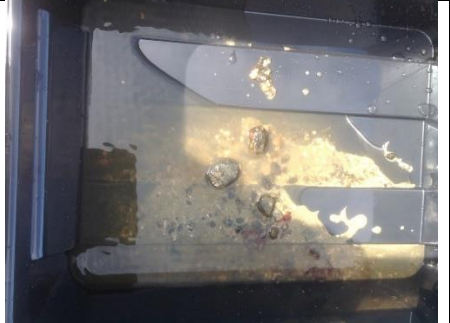
| Stasjon | Stikkprøve | Koordinater<br>(EPSG:25832 ETRS89 /<br>UTM zone 32N) | | Ca.<br>vanddyp<br>(m) | Prøvedyp<br>(cm) | Beskrivelse av<br>prøvematerialet | Bilde |
|---|---|---|---|---|---|---|---|
| <b>Småstranda</b> | Bom | 6885854 | 318188 | 20 | 0 | Tom prøve | |

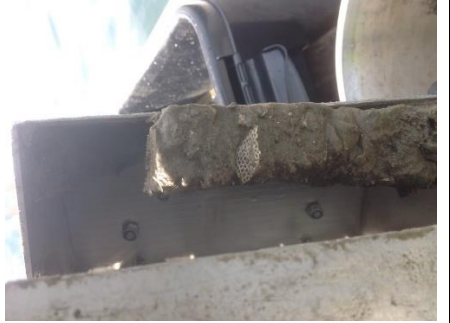
| Stasjon | Stikkprøve | Koordinater<br>(EPSG:25832 ETRS89 /<br>UTM zone 32N) | | Ca.<br>vanddyp<br>(m) | Prøvedyp<br>(cm) | Beskrivelse av<br>prøvematerialet | Bilde |
|---|---|---|---|---|---|---|---|
| | S1-1 | 6886180 | 318132 | 45 | 2 | Brungrå farge på<br>sediment.<br><br>Hydroide<br>observert.<br><br>Ingen lukt. | |

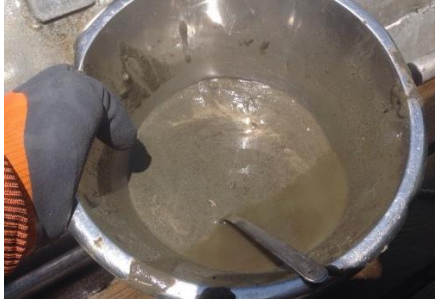
| | S1-2 | 6886364 | 318199 | 40 | 5 | Brungrå farge på sediment.<br>Skjellrester som glitrer.<br><br>Ingen lukt, ingen biologi. | |

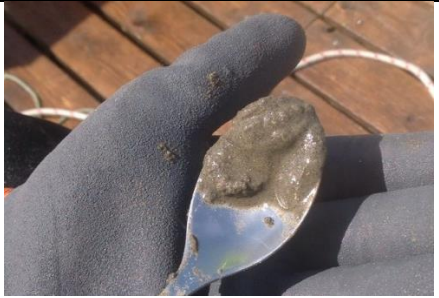
| | S1-3 | 6886535 | 318189 | 40 | 0 | Svært lite materiale. | |

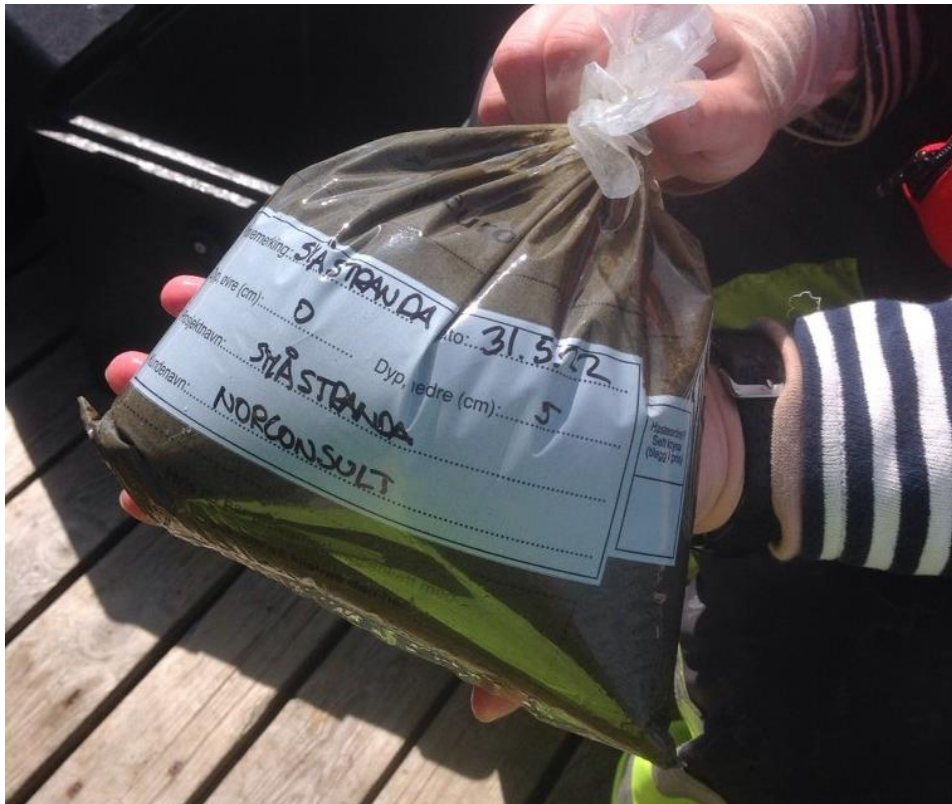
Figur 5: Bilde av blandprøve fra Småstranda sendt inn til analyse.
